**Paper n° 28****Riabilitazione avanzata di condotte idriche: sinergia tra C.I.P.P. e Hose-lining a Capodacqua per Valle Umbra Servizi**

Ing. Arnold Cekodhima<sup>1</sup>, Ing. Giancarlo Piccirillo<sup>2</sup>, Ing. Alberto Giovannini

<sup>2</sup> Valle Umbra Servizi S.p.A. – Direttore Tecnico – Spoleto (PG), Italia

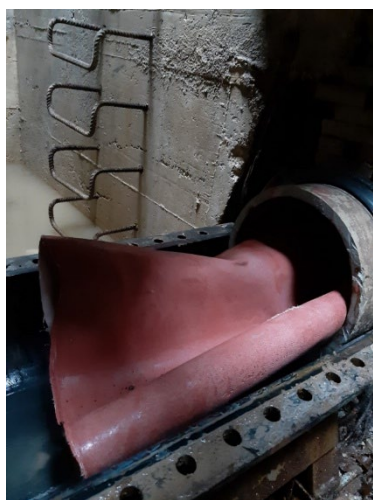
La condotta di adduzione DN350 e quella di scarico DN500 presentavano criticità strutturali e funzionali che rendevano urgente un intervento risolutivo. In particolare, la condotta di adduzione risultava inutilizzabile a seguito del collasso di un precedente liner CIPP, causando l'interruzione del flusso gravitazionale e costringendo ad adottare un costoso sistema provvisorio di pompaggio elettrico.

**Figura 2: Liner CIPP DN350 collassato**

La prima operazione ha riguardato la rimozione del liner CIPP esistente, completamente collassato all'interno della condotta, che ostacolava ogni flusso idrico. A differenza delle comuni operazioni di svuotamento o disincrostazione, la presenza di un liner rigido e deformato richiedeva un intervento altamente specializzato. È stato quindi progettato e implementato un sistema di traino meccanico controllato, in combinazione con l'impiego di fresatrici robotizzate dotate di testa rotante, capaci di frammentare progressivamente il liner, riducendolo in sezioni rimovibili senza danneggiare la tubazione ospite sottostante.

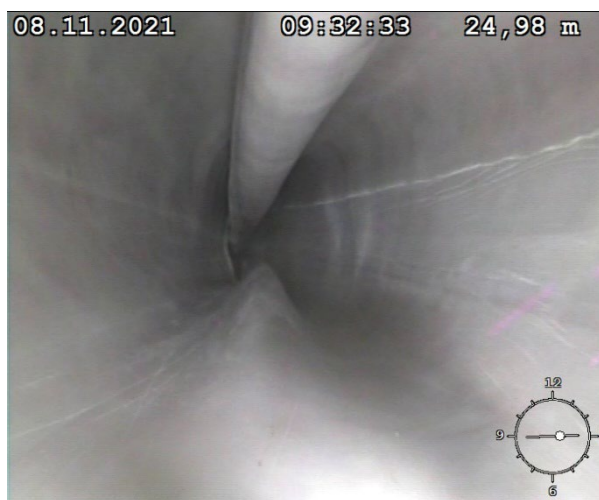
**Figura 3: Liner CIPP DN350 collassato visto dall'interno**

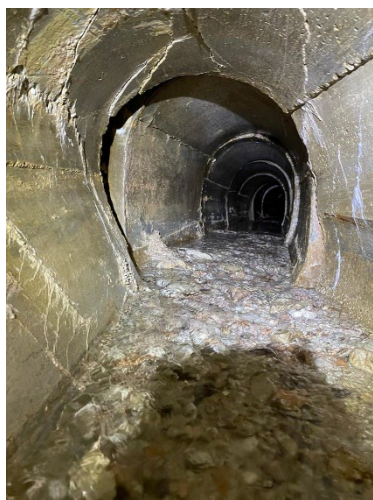
- Ostruzioni parziali e totali causate da accumuli di materiale vegetale.
- Deformazioni e discontinuità localizzate, specialmente nei punti di giunzione.
- Infiltrazioni e danni strutturali dovuti alla pressione esercitata dalle radici degli alberi e dai carichi sovrastanti.

Figura 4: Stato di fatto tubazione di scarico DN500

La presenza di tali ostruzioni e danni strutturali ha compromesso la piena funzionalità della linea di scarico, rendendo necessarie operazioni preliminari di pulizia approfondita e successivi interventi di risanamento strutturale, garantendo così la continuità e la sicurezza dello smaltimento delle acque.

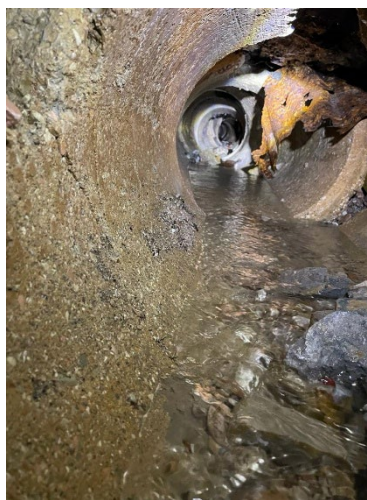
Figura 5: Stato di fatto tubazione di scarico DN500

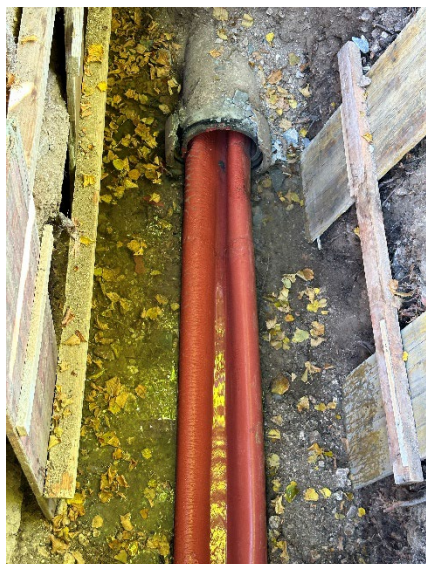
**Figura 9 – Dettaglio rimozione liner CIPP collassato**

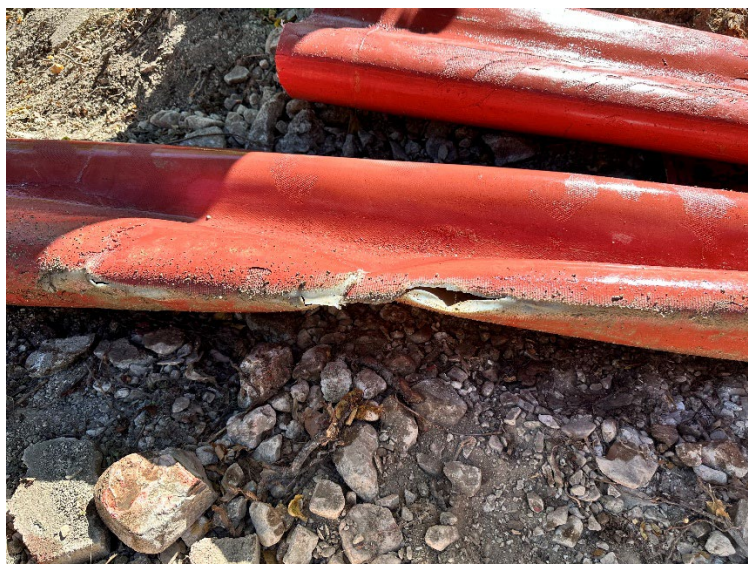
**Figura 10 - Dettaglio zone danneggiate del liner CIPP successivamente collassato**

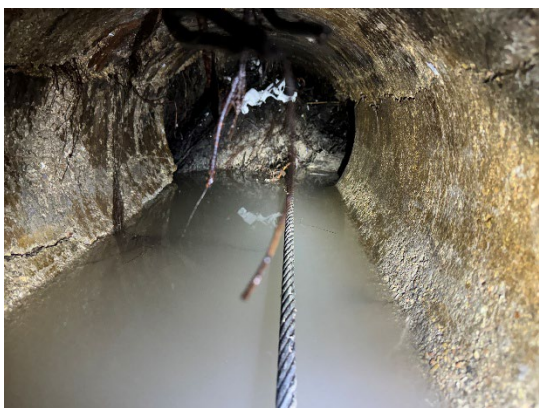
**Figura 16 – Fase pulizia scarico DN500**

L'attività iniziale ha riguardato la rimozione delle ostruzioni interne, prevalentemente costituite da radici e materiale vegetale, accumulatisi nel tempo a causa delle discontinuità strutturali presenti nei giunti della tubazione. La rimozione è stata eseguita utilizzando sistemi robotizzati dotati di testine fresanti ad alta pressione d'acqua, in grado di garantire un'azione mirata e non invasiva sulla parete della tubazione. L'impiego di ugelli rotanti associati a videocamere di ispezione ha consentito di monitorare costantemente l'avanzamento delle operazioni e di calibrare con precisione la pressione d'esercizio, ottimizzando la rimozione senza compromettere ulteriormente la struttura esistente.

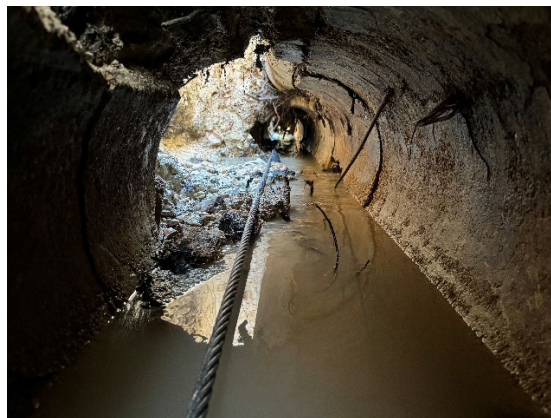
**Figura 17 – Parete mancante scarico DN500**

Successivamente alla pulizia, sono stati identificati numerosi tratti con fratture, lesioni e, in alcuni casi, mancanze di materiale strutturale. In tali punti si è proceduto con un consolidamento puntuale della tubazione mediante l'applicazione di manicotti strutturali in materiale composito. Questi interventi localizzati sono stati fondamentali per ripristinare una base di appoggio idonea per il successivo rivestimento interno e per prevenire ulteriori degradi meccanici. Il consolidamento ha incluso anche interventi di sigillatura delle infiltrazioni attive mediante malte idroespansive.

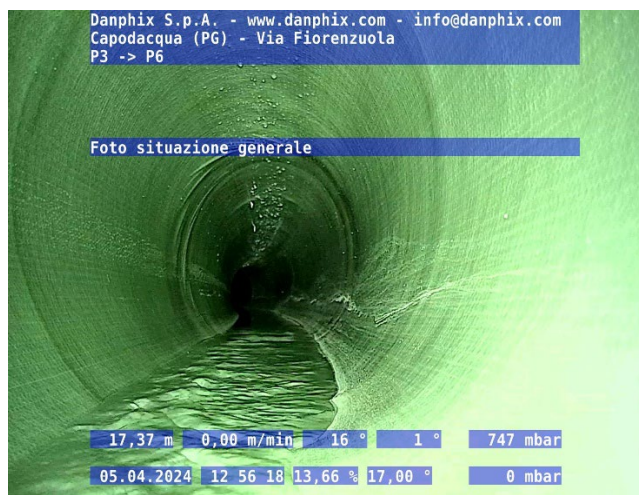
**Figura 19 – Ispezione post-catalisi scarico DN500**

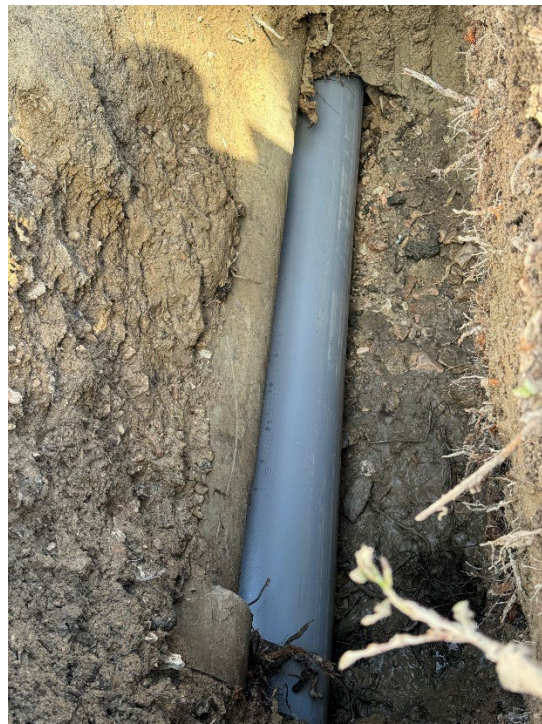
Figura 21 – Fase gonfiaggio liner UV-CIPP con sistema di prevenzione dilatazione

- **Utilizzo di limitatori di dilatazione radiali:** nelle sezioni dove la tubazione ospite presentava ampie mancanze o discontinuità, sono stati applicati anelli limitatori di espansione radiale sul liner in PRFV prima del gonfiaggio ad aria. Questa soluzione ha permesso di contenere l'espansione del liner, evitando fenomeni di deformazione localizzata (deflessioni o rigonfiamenti) che avrebbero potuto compromettere l'adesione e la successiva stabilità meccanica. Senza tale misura, nelle porzioni prive di supporto strutturale, il liner avrebbe rischiato di collassare su se stesso o di creare sacche d'aria irregolari, vanificando l'intervento di riabilitazione.
