24 Maggio 2023
Workshop

**Riabilitazione senza scavo di
acquedotti in cemento amianto con
tecnologia hose lining.
Presentazione di case history.**

Italia
NODIG
LIVE 2023

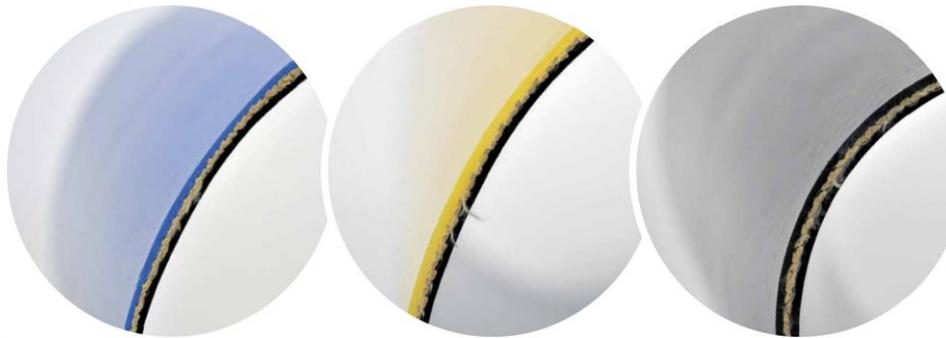
Il sistema è composto da:

Tubolare flessibile autoportante

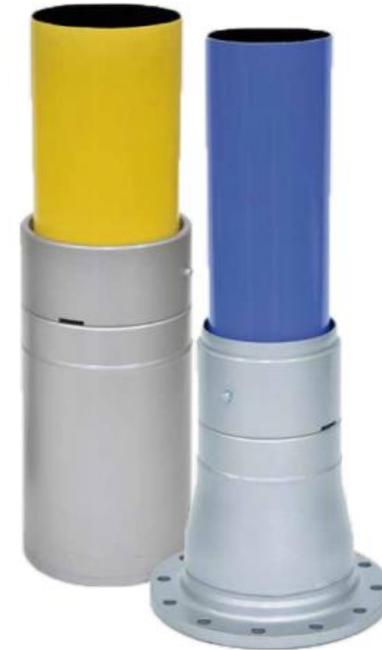
Connettori d'estremità brevettati

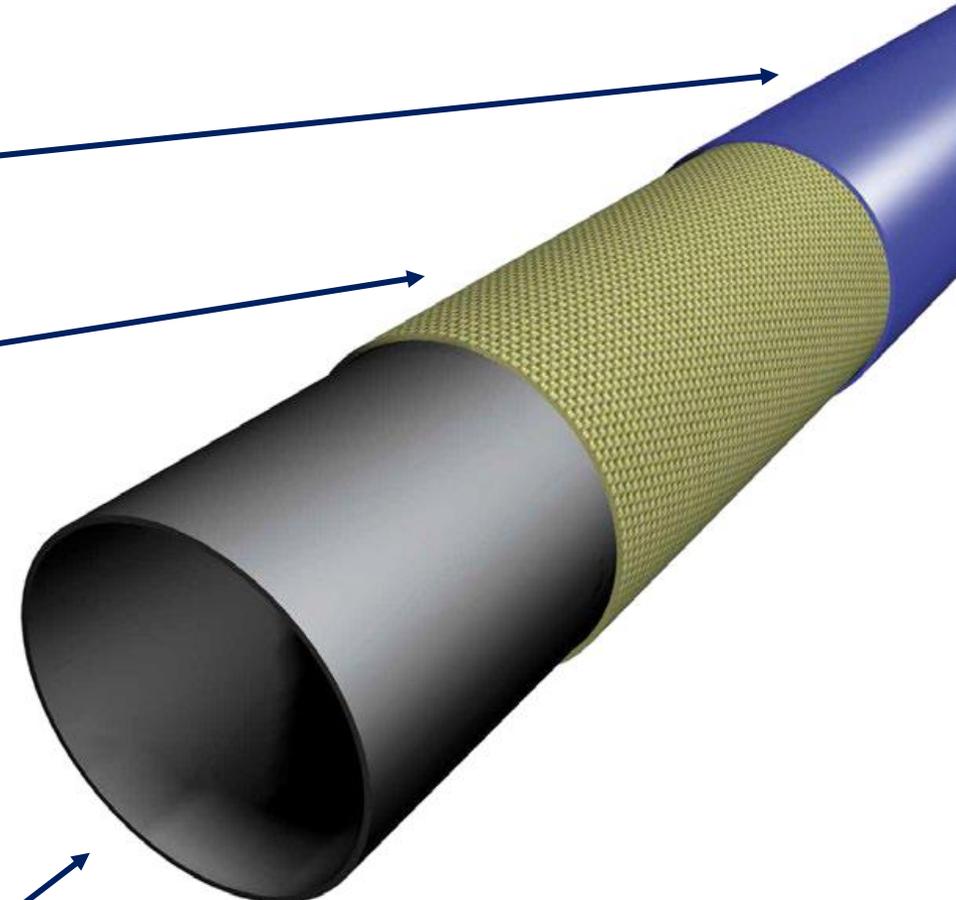
Rivestimento esterno

Polietilene PE resistente all'abrasione ed all'usura, fornisce protezione durante la fase di tiro

Armatura in fibra aramidica

Rinforzo mediante tessuto senza cuciture in fibra aramidica

Assorbimento pressione interna

Assorbimento delle forze di allungamento durante il tiro

Armatura singola (sp. 6 mm) o doppia (sp. 8 mm) in base alle esigenze di pressione

Rivestimento interno

Acqua potabile: certificazione di potabilità | **Gas:** Mista poliuretana a bassa permeabilità

Oil: resistente a idrocarburi aromatici e alifatici | **Liquidi aggressivi:** sviluppato appositamente per fluidi abrasivi come miscele acqua-sabbia

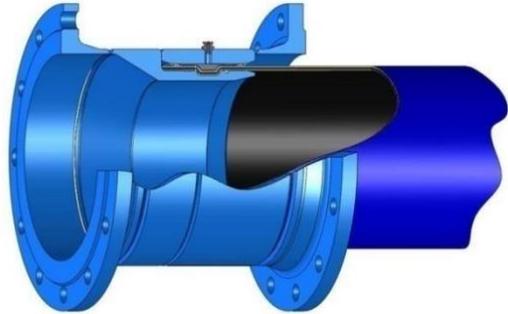
Connettore Flangiato

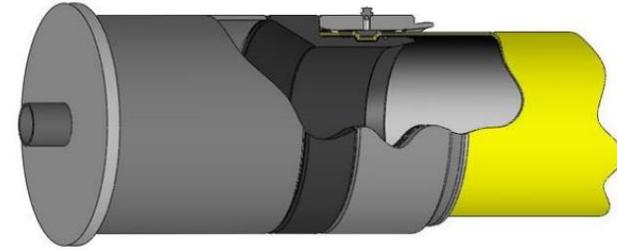
Connettore Saldato

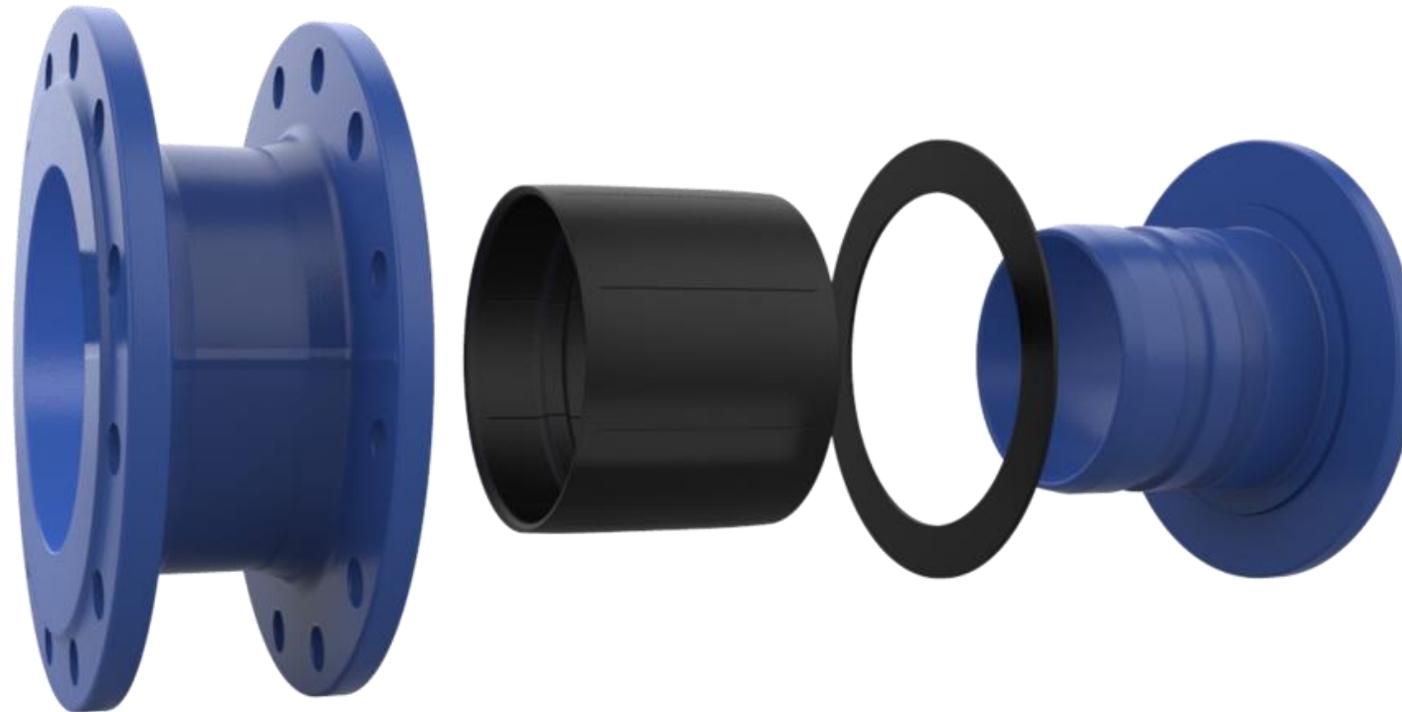
Connettore meccanico
(DN150-300)

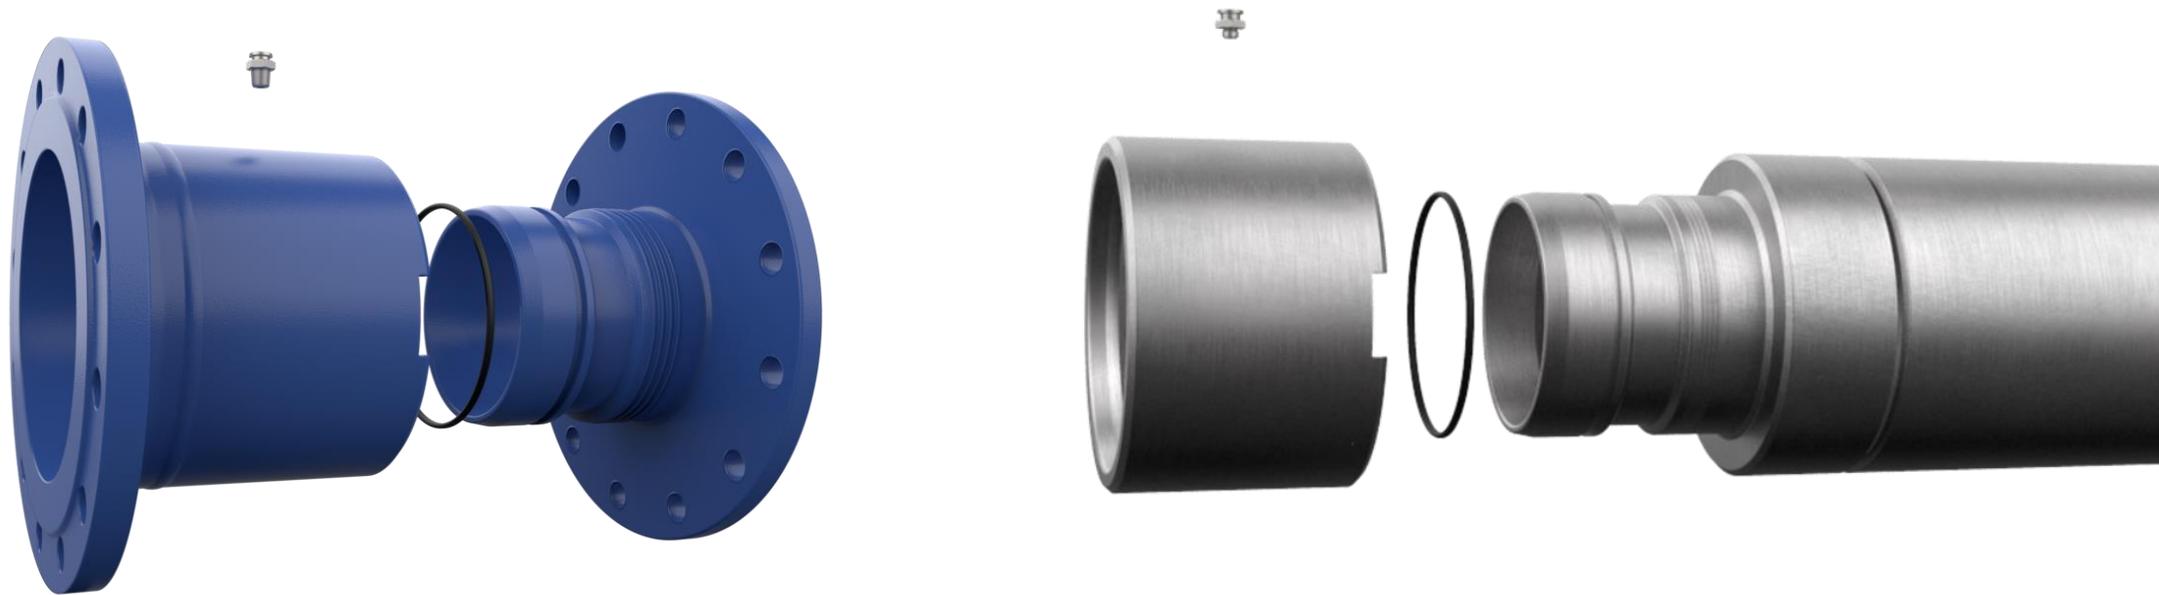
Connettore a iniezione di resina

DN150-500

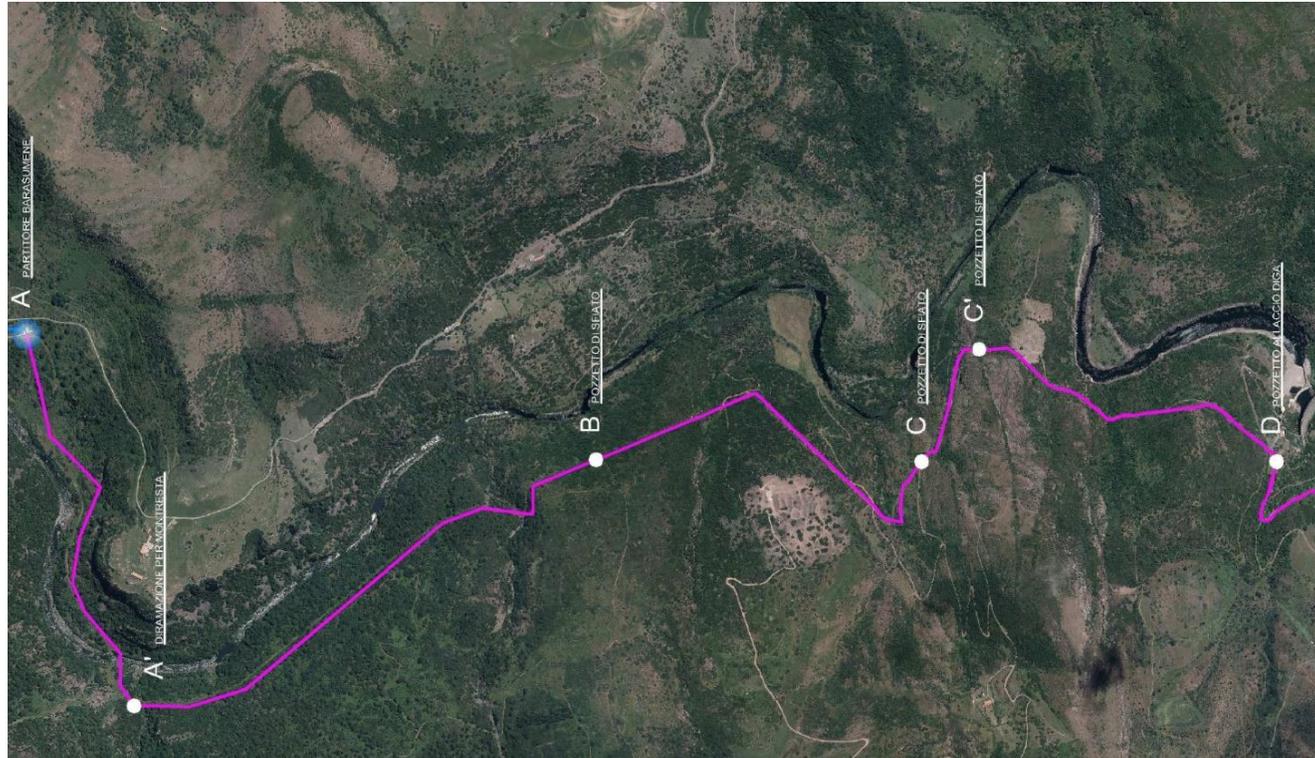
Risanamento hose lining di adduttrice idrica, Bosa (OR)

- Acquedotto;
- Diametro nominale: DN500;
- Materiale: Cemento-Amianto
- Lunghezza: 6.143 m
- Pressione d'esercizio: 16 bar;

- Condotta sita in zone protette da vincolo paesaggistico e di difficile accessibilità;
- Condotta realizzata interamente in Cemento-Amianto (costi relativi allo smaltimento);
- Impossibilità di realizzare fuori servizio superiori a 24h, bypass necessario

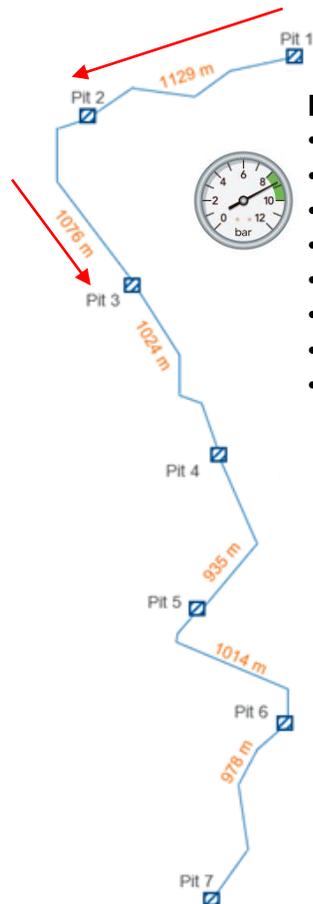
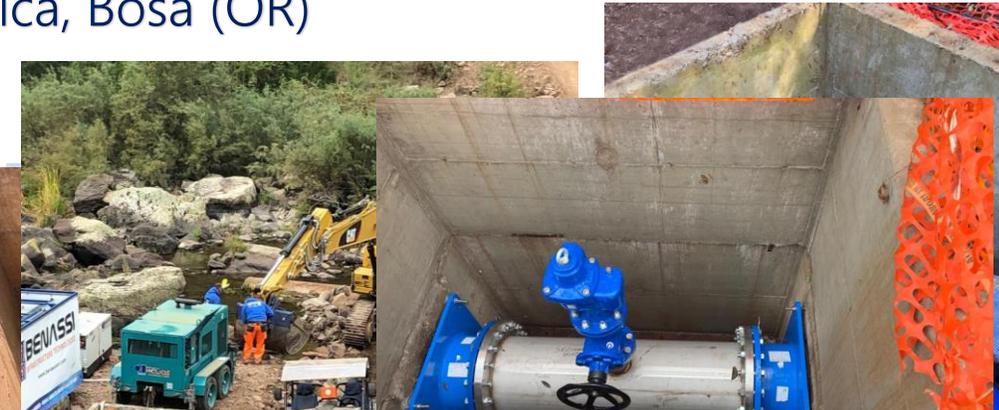
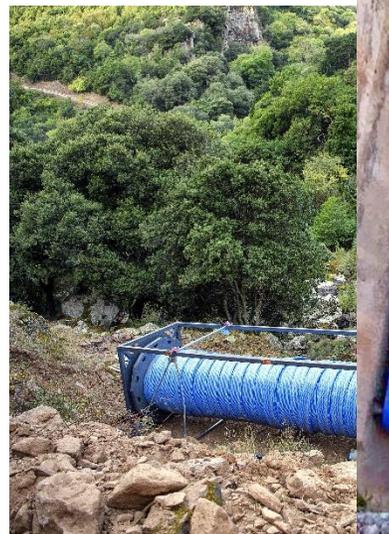
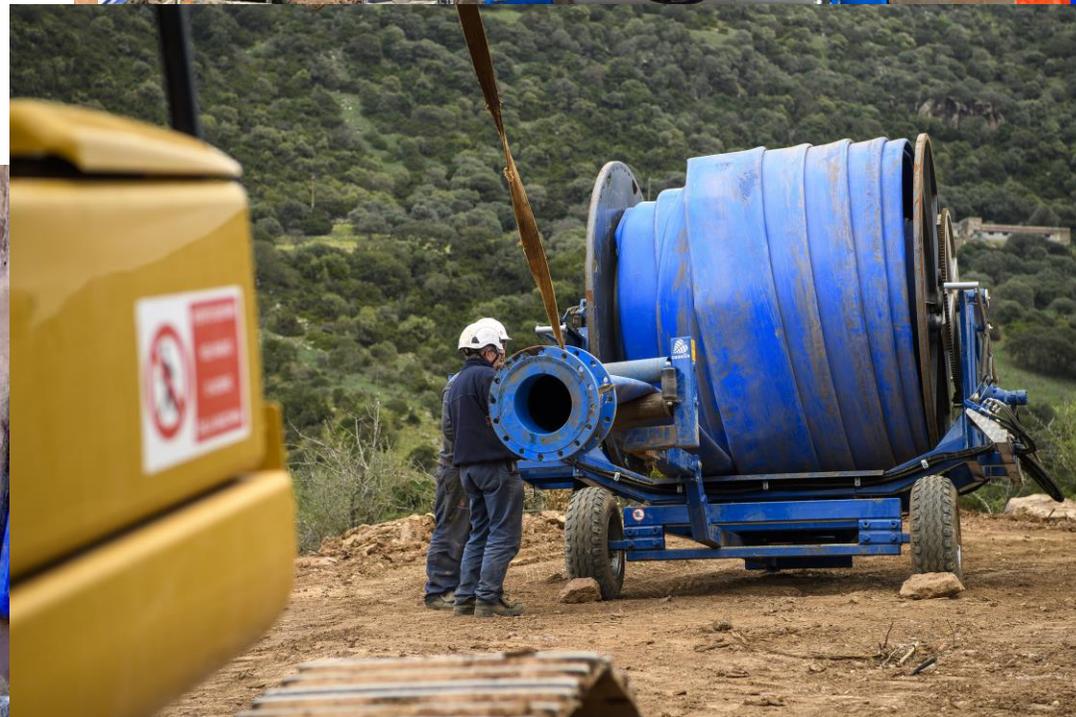
Fase 1

- Installazione bypass
- Messa fuori servizio e svuotamento
- Sezionamento condotta
- Lining
- Installazione connettori e pezzi speciali
- Collaudo
- Rimessa in esercizio
- Rimozione bypass

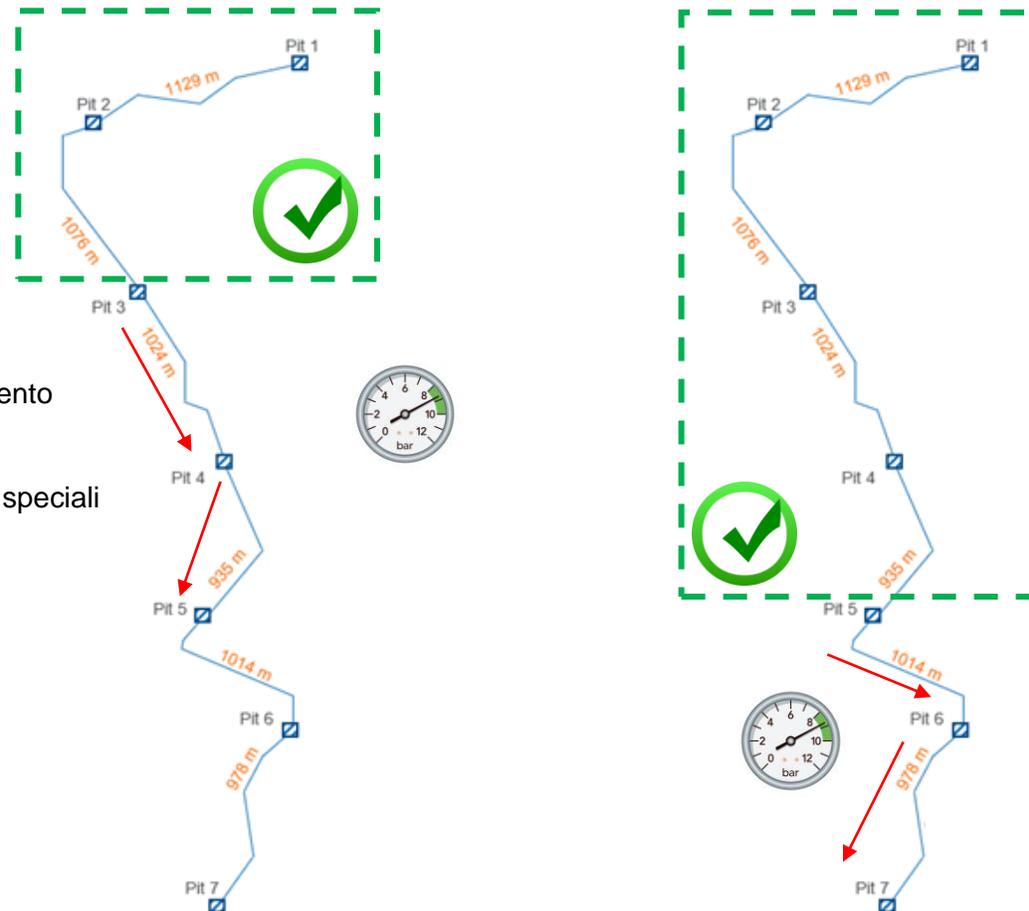
Fase 2

- Installazione bypass
- Messa fuori servizio e svuotamento
- Sezionamento condotta
- Lining
- Installazione connettori e pezzi speciali
- Collaudo
- Rimessa in esercizio
- Rimozione bypass

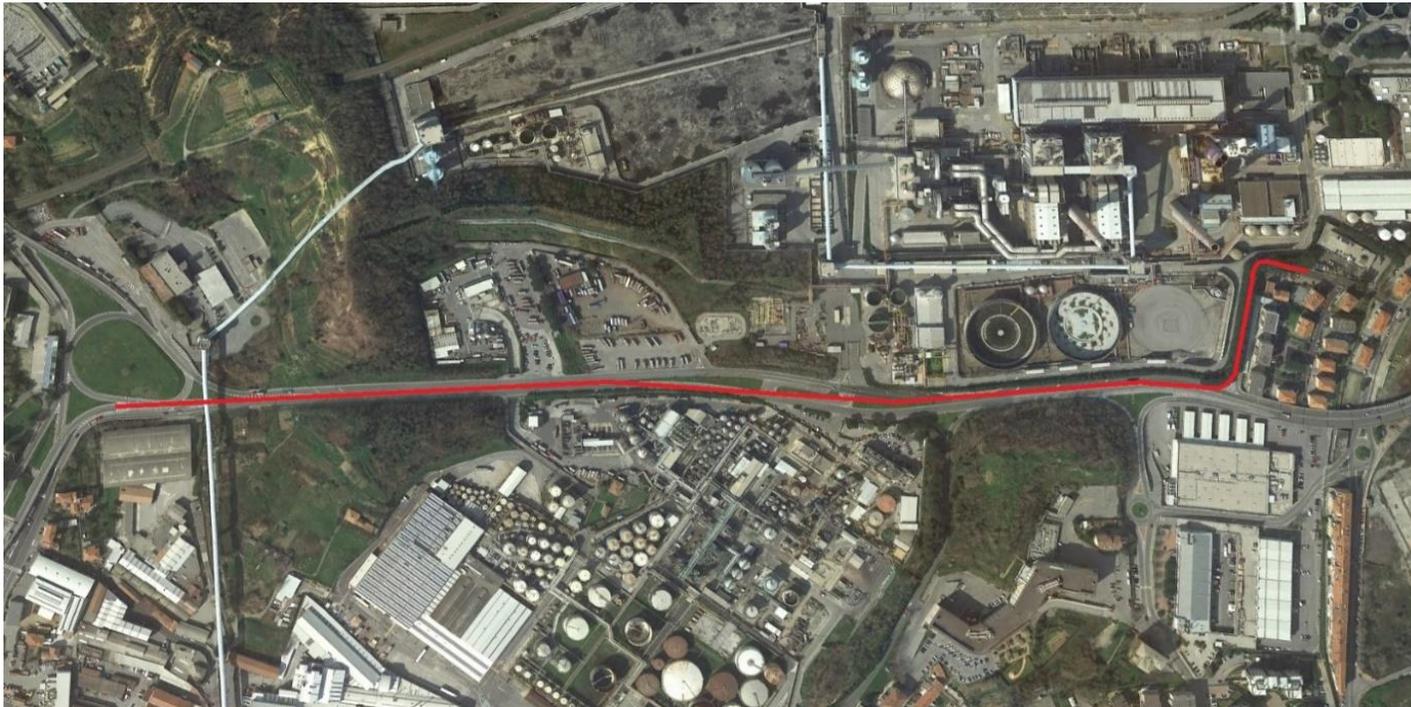
Risanamento hose lining di adduttrice idrica, Vado Lugure (SV)

- Acquedotto;
- Diametro nominale: DN300;
- Materiale: Cemento-Amianto
- Lunghezza: 1.086 m
- Pressione d'esercizio: 10 bar;

- Condotta sita al centro dell'asse viario denominato: Strada di Scorrimento Veloce;
- Condotta realizzata interamente in Cemento-Amianto (costi relativi allo smaltimento);
