## Paper n° 26

**RIABILITAZIONE DI UNA CONDOTTA DN600 MEDIANTE TECNOLOGIA CIPP A RAGGI UV: INTERVENTO E SOLUZIONI ADOTTATE**

Roberto Bogni<sup>1</sup>, Giusemaria Goso<sup>2</sup>
<sup>1</sup> Area Tecnica (R.U.P. e D.L.) - Consorzio per la Depurazione delle Acque di scarico del Savonese S.p.a.

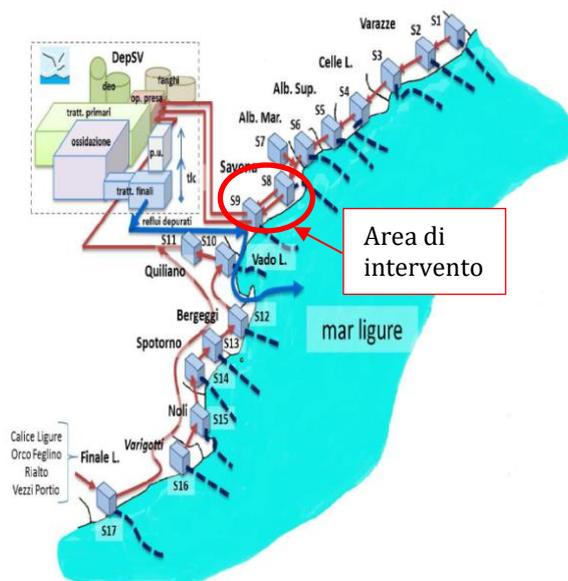
**Figura 1. Raffigurazione dell'area servita e degli impianti a disposizione**

La rete consortile di collettori (Rif. Figura 1), che collega i comuni all'impianto di depurazione, si estende per circa 62 km e gestisce un significativo volume di acque reflue, derivante non solo dalla popolazione residente, ma anche dai flussi turistici estivi (oltre 170.000 AE) e dalle attività industriali. L'impianto ha una capacità totale di trattamento pari a circa 450.000 AE, garantendo che i reflui trattati siano sempre conformi ai limiti imposti dalla normativa (D.Lgs. 152/2006), con carichi inquinanti ben al di sotto dei valori consentiti.

Tra le stazioni di sollevamento denominate S8 e S9 (Rif. Figura 1), il sistema di collettamento si compone di due condotte in acciaio con diametro di 600 mm, funzionanti a gravità. Per quanto riguarda la condotta "lato mare" (compresa tra l'incrocio di via Saredo/corso Vittorio Veneto e l'incrocio di Via della Crocetta /via Nizza, nel comune di Savona – Rif. Figura 2), tenuto conto delle riparazioni già effettuate e dell'età della condotta (superiore a 30 anni), nel 2024 la Stazione Appaltante (S.A.) ha incaricato i propri uffici di redigere un *Documento di Indirizzo alla Progettazione* (D.I.P. di cui al Codice Appalti [1]) per lo studio del risanamento mediante tecniche "no-dig".

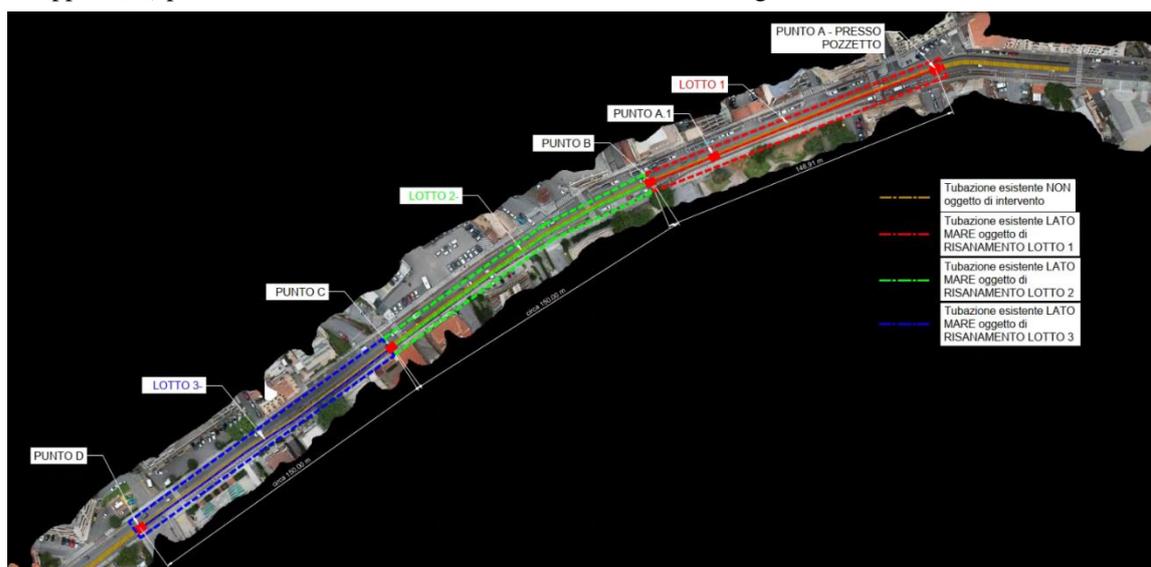
**Figura 2. Stato di progetto – Inquadramento planimetrico dell'opera nel complesso – n. 3 lotti**

Lo studio ha riguardato un tratto di circa 450 metri, suddivisibile in n. 3 lotti funzionali (punti A-B-C-D), da realizzare su più annualità, in base al Piano Investimenti della S.A.. Tuttavia, nell'ottobre 2024, si è reso improvvisamente necessario il risanamento almeno del lotto n. 1 a causa di una rottura improvvisa verificatasi nel tratto. In attesa della progettazione del risanamento, è stata effettuata una riparazione temporanea della condotta (Rif. Figura 3).

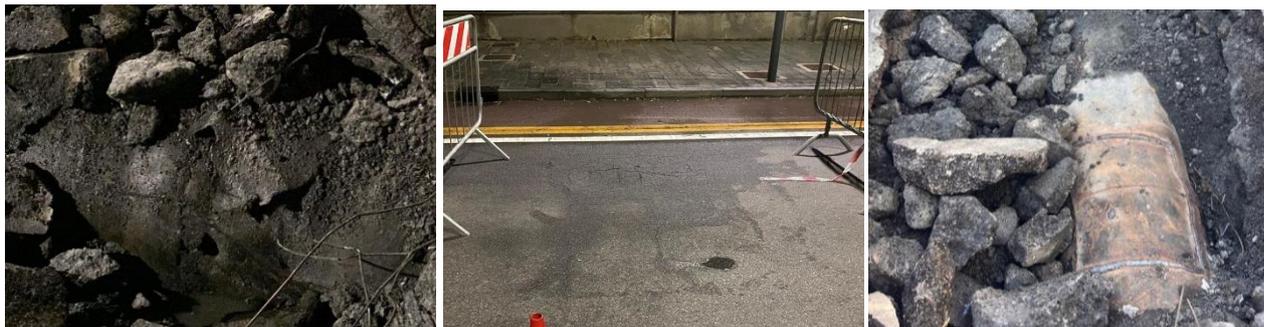
**Figura 3. Da sinistra verso destra: foro nella condotta – effetti della rottura sulla pavimentazione – intervento di ripristino**

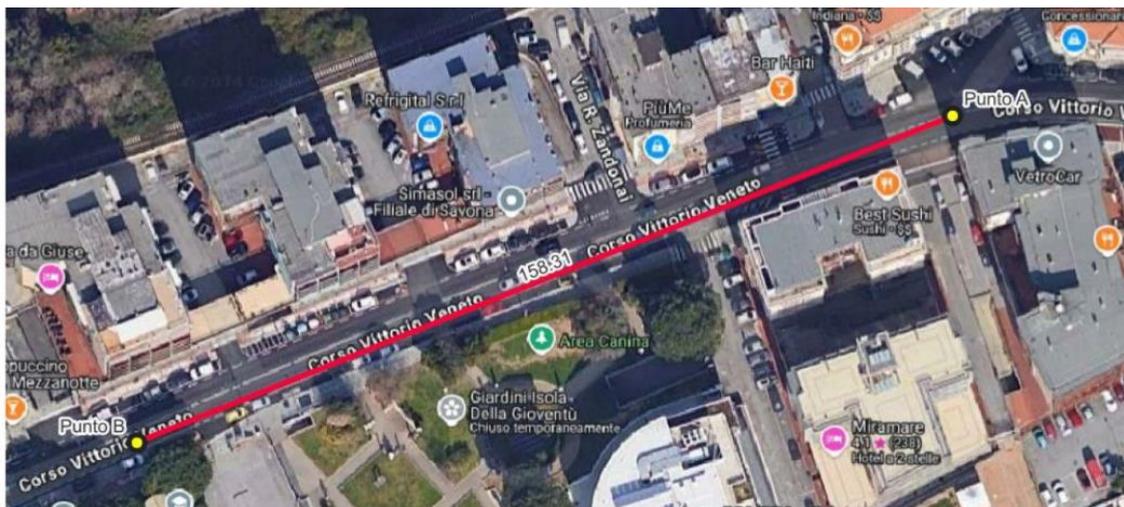
Come indicato al paragrafo 3, l'evento di ottobre 2024 ha accelerato la necessità di giungere quanto prima a una soluzione progettuale che permettesse l'esecuzione dell'intervento di risanamento, almeno per il primo lotto di circa 150 metri lungo Corso Vittorio Veneto, tra la camera di partenza esistente (punto A), situata all'incrocio con Via Saredo, e il pozzo di arrivo (punto B), all'incrocio con il civico 268, come mostrato nella Figura 4.

**Figura 4. Stato di progetto – Inquadramento planimetrico Lotto n. 1**

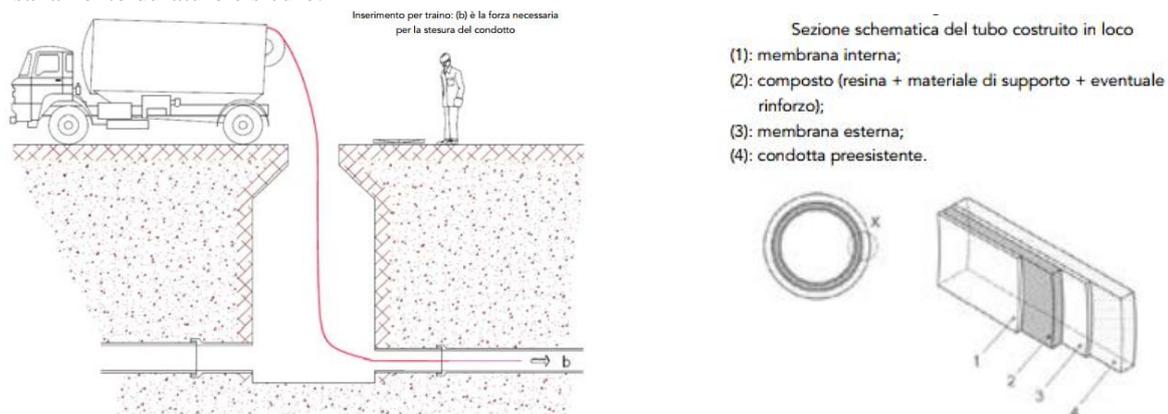
Il liner C.I.P.P. è composto da due elementi principali: un feltro rinforzato in fibra di vetro o fibra polimerica e una pellicola di plastica (PE, PP, PUR, PA, PVC) che funge da coating interno/esterno. Il feltro viene impregnato con resina (poliestere, vinilestere o epossidica) e, dopo la polimerizzazione, il composto resina/feltro si trasforma nel nuovo tubo all'interno del condotto esistente (Rif. Figura 5, fonti [3] e [4])

**Figura 5. Modalità di inserimento del liner e struttura dello stesso**

Per l'intervento in esame, si è scelto il metodo di inserimento del liner tramite traino e la polimerizzazione a raggi U.V., una tecnologia recente, ma ormai ampiamente diffusa, soprattutto in Europa e negli Stati Uniti. Il feltro viene trainato lungo il condotto mediante un argano, con l'ausilio di una pellicola di scorrimento per evitarne danneggiamenti. Una volta posizionato, il liner viene gonfiato con aria compressa per adattarsi alla forma del condotto. Successivamente, la polimerizzazione avviene tramite l'irraggiamento di raggi U.V., generati da un treno di lampade inserito nel liner.

Il liner scelto per questo intervento è in tessuto multiassiale di fibra di vetro impregnato con resine poliestere, con uno spessore di 6,3 mm. Le sue caratteristiche meccaniche includono un modulo di flessione ( $E_{50}$ ) superiore a 16.800 MPa e uno sforzo di flessione circonferenziale ( $\sigma_{f,50}$ ) pari a 210 MPa. Questo prodotto è progettato non solo per ripristinare la funzionalità idraulica del condotto, ma anche per garantire il recupero della sua resistenza strutturale, assicurando un risanamento duraturo e sicuro.

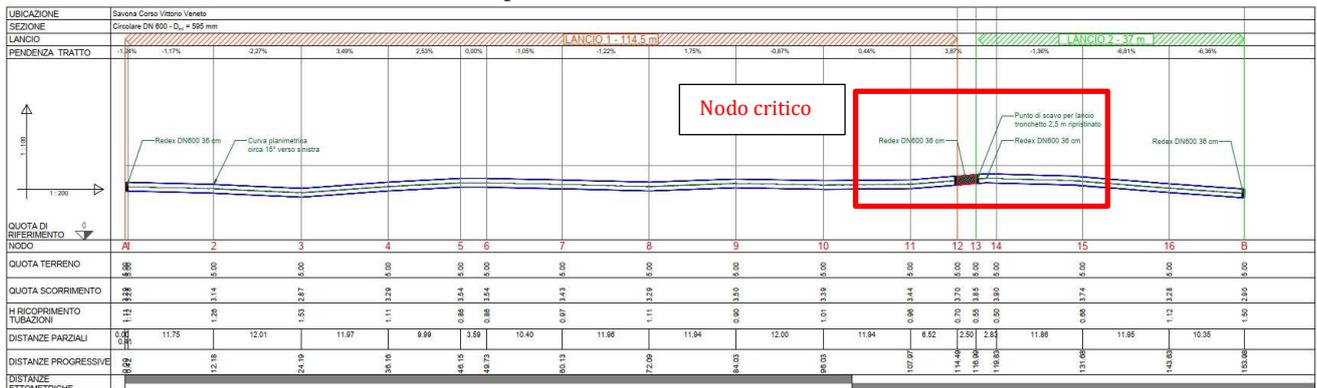
- la condotta era in acciaio bitumato, con giunzioni a bicchiere e presentava incrostazioni diffuse sulla superficie interna;
- alla progressiva 119,99 m, ovvero a circa 30 m dal pozzo di arrivo (punto B), è stata riscontrata la presenza di un "picco" in corrispondenza del sottopasso, che rischiava di danneggiare il liner durante la fase di traino;
- alla progressiva 119,83 m, l'estradosso della condotta si trovava a soli 0,60 m dal piano stradale.

**Figura 6. Profilo della condotta come da videoispezione**

Per quanto riguarda il picco rilevato (Rif. Figura 6), l'Appaltatore sottolineava che il treno di lampade sarebbe stato inserito a quota 0, da cui si sarebbe stata estesa la fune che avrebbe trascinato il treno fino al pozzo di uscita. In presenza di una cuspidi, ci sarebbe stato il rischio che la corda danneggiasse il fondo del liner, oltre alla necessità, per il C.I.P.P. U.V., che non vi fossero elevate variazioni plano-altimetriche.

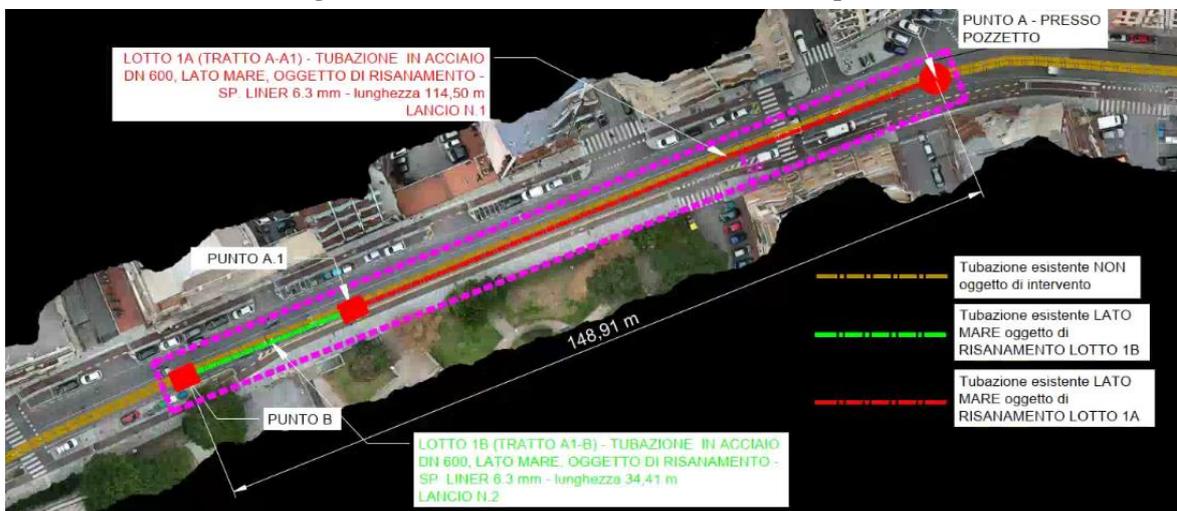
**Figura 7. Planimetria d'intervento con indicazione dei punti di accessi e delle lunghezze di lancio**

Tuttavia, anche questo inconveniente non ha ostacolato l'applicazione della tecnologia proposta. Con la realizzazione di un ulteriore pozzo (PUNTO A1), quindi mediante due soli scavi complessivi, sarebbe stato possibile rimuovere il tratto in curva e realizzare due lanci distinti (Rif. Figura 7), il primo dal pozzo intermedio A1 (pressi farmacia) verso il pozzo A (camera esistente all'incrocio con via Saredo), per una lunghezza di 114,20 m e il secondo dal pozzo intermedio A1 verso il pozzo B (pressi incrocio civico 268) per una lunghezza di ulteriori 34,41 m. Infine, per quanto riguardava la ridotta profondità di posa della condotta, l'utilizzo di un liner strutturale ha garantito la buona riuscita dell'intervento, assicurando la sua durabilità nel tempo anche a profondità contenute.

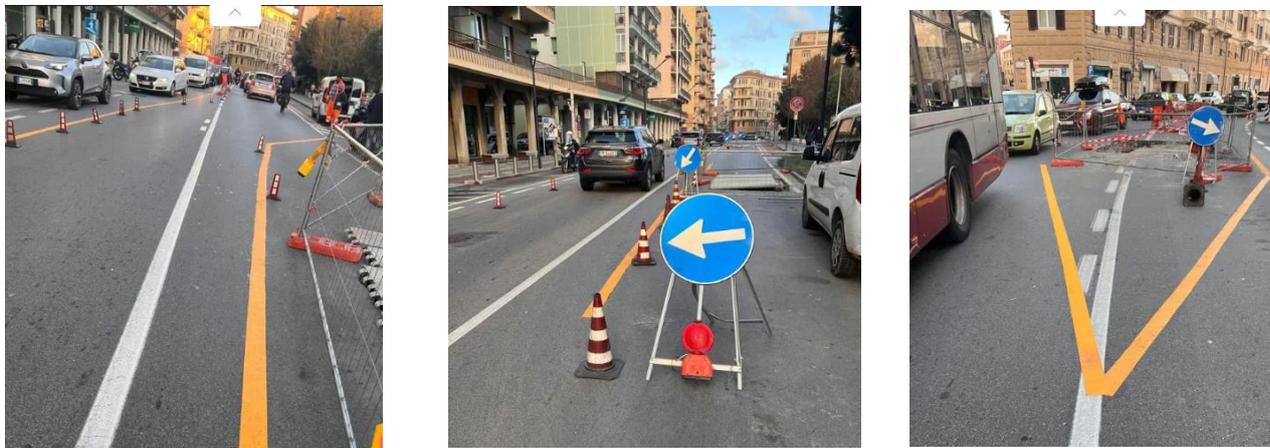
- 1) **Cantierizzazione**: La prima fase ha riguardato la messa in sicurezza dell'area di intervento, situata al centro e ai lati della strada. Questo ha incluso la rimozione di una fila di parcheggi per garantire la doppia corsia di percorrenza (lato edifici), nonché il mantenimento della pista ciclopedonale (lato passeggiata a mare). Particolare attenzione è stata dedicata al puntellamento degli scavi, specialmente nel punto B, dove la quota di fondo scavo raggiunge i 2,10 m, e alla corretta formazione e informazione del personale operante in spazi confinati, come previsto dalle normative di sicurezza vigenti (Rif. Figura 8).

**Figura 8. Cantierizzazione**

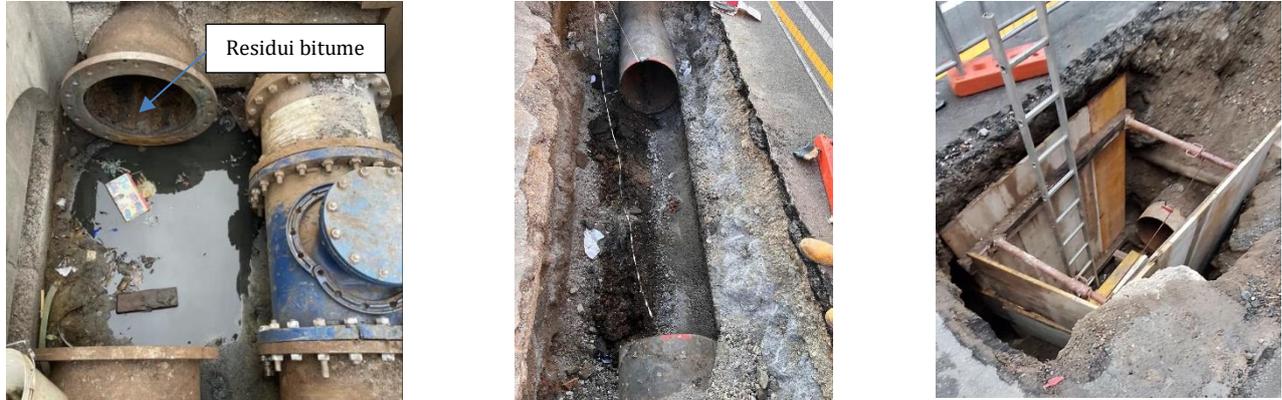
- 2) **Apertura pozzi di accesso e processi di spurgo**: Sono stati eseguiti i lavori di rimozione della soletta nel punto A e l'apertura degli scavi nei punti A1 e B. Successivamente, è stata effettuata l'idropulizia ad alta pressione e la scivolatura per rimuovere incrostazioni e residui di bitume, come emerso dalla videoispezione (Rif. Figura 9)

**Figura 9. Apertura dei punti di accesso/rimozione tronchetti (da sinistra verso destra punti A – A1 – B)**

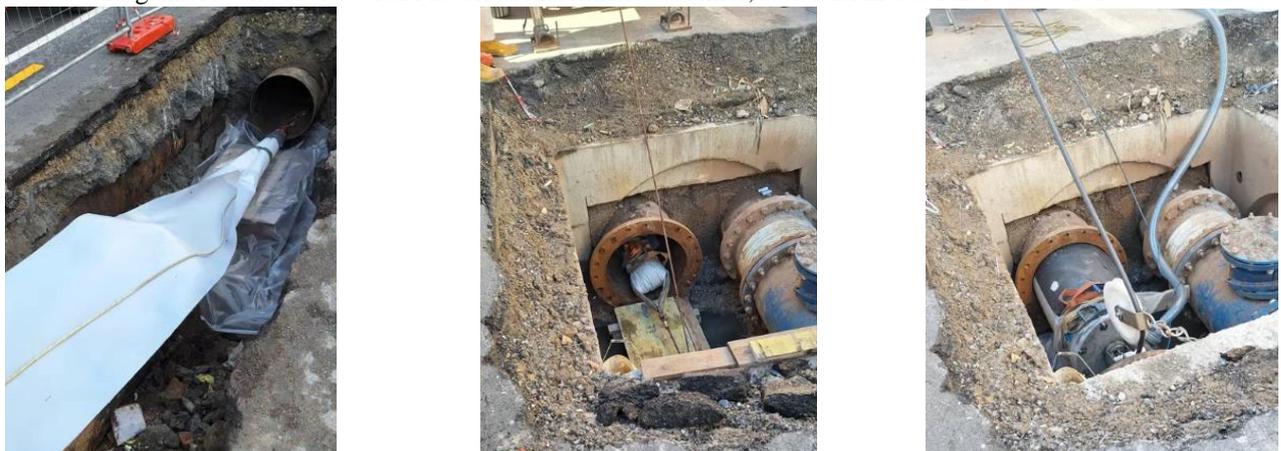
**Figura 10. Da sinistra verso destra: traino del liner nella condotta – uscita del liner nel pozzo di arrivo – gonfiaggio del liner**

- 21/01/2025 primo lancio dal pozzo intermedio A1 (pressi farmacia) al pozzo A (camera esistente all'incrocio con via Saredo) per una lunghezza di 114,20 m;
- 23/01/2025: secondo lancio dal pozzo intermedio A1 (pressi farmacia) al pozzo B (pressi incrocio civico 268) per una lunghezza di 34,41 m.

Il liner, comprensivo di Safety Cap preinstallato, è stato calato nel pozzo di partenza e successivamente trainato lungo tutta la lunghezza del condotto. Una volta montati i packer, è stato gonfiato per adattarsi perfettamente alla condotta ospite (Rif. Figura 10). Successivamente, è stato calato il treno di lampade e si è proceduto alla polimerizzazione tramite irraggiamento con raggi ultravioletti. In questa fase delicata, la Direzione Lavori di Consorzio S.p.A. ha monitorato attentamente i parametri di temperatura, velocità e funzionamento delle lampade (come da software), assicurandosi che fossero rispettati i valori di riferimento forniti dall'Appaltatore (Rif. Figura 11).

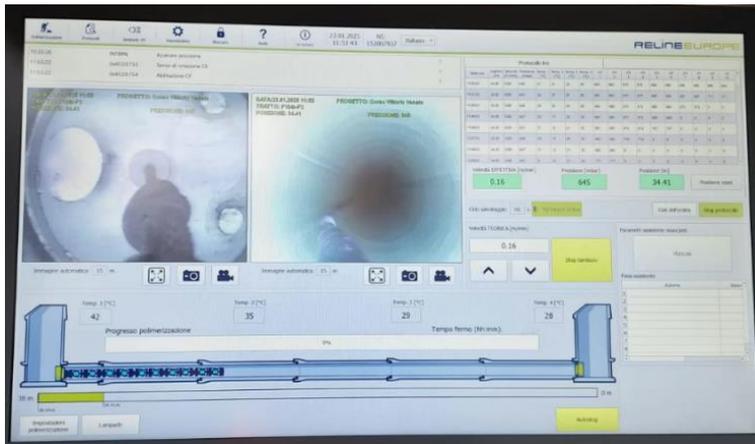
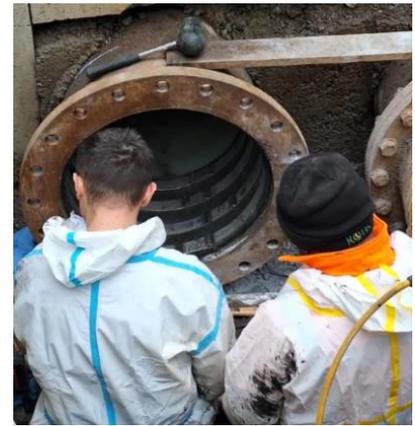
Figura 11. Monitoraggio dei parametri (sinistra) – installazione dei giunti di collegamento (destra)

Dopo la polimerizzazione, sono state levigate le parti terminali del liner e installati i sistemi di collegamento tra la condotta risanata e quella esistente, utilizzando guarnizioni in gomma EPDM e anelli di fissaggio in acciaio inossidabile per garantire la tenuta (Rif. Figura 11). I lanci sono stati completati nelle due giornate previste, consentendo la chiusura del cantiere di risanamento entro la fine della settimana, nonostante alcune giornate di maltempo.

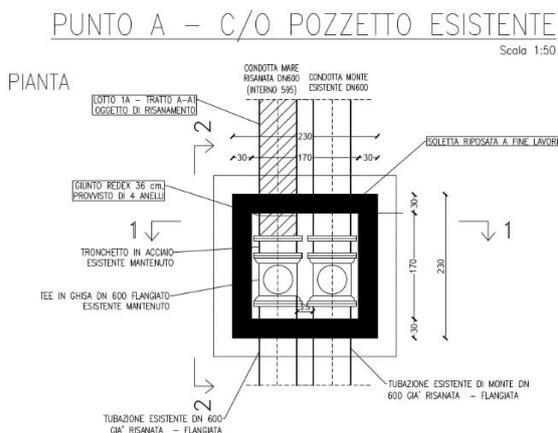
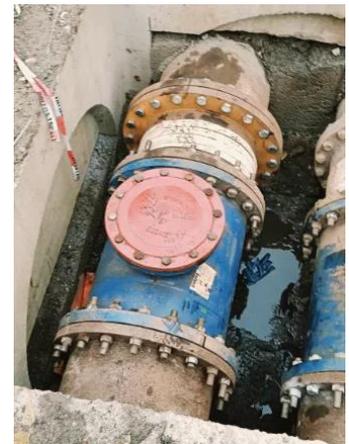
Figura 12. Punto di accesso in pozzetto

- 7) **Installazione dei tronchetti in acciaio:** nel pozzo di accesso è stato installato, mediante flangiatura, il tronchetto esistente (punto A), ancora in buono stato, mentre nei punti intermedio A1 e finale B, sono stati installati nuovi tronchetti in acciaio, tramite collegamento con giunti universali (Rif. Figure 12 e 13).

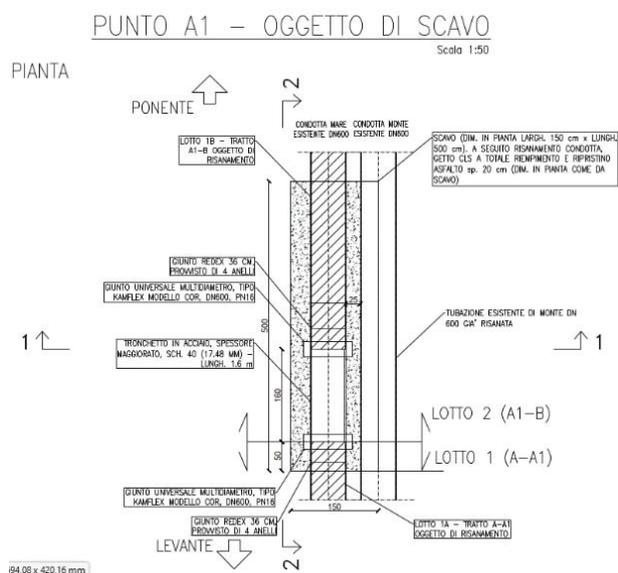
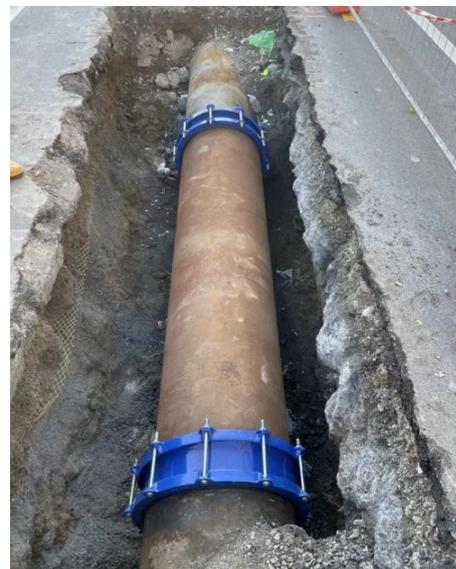
**Figura 13. Esempio di accesso da pozzo**
