**Paper n° 14****INNOVAZIONE E SOSTENIBILITÀ: VALLE UMBRA SERVIZI  
RIDEFINISCE L'AMMODERNAMENTO IDRICO**

G. Piccirillo

<sup>1</sup> Direttore Area Tecnica, Valle Umbra Servizi SpA**1. INTRODUZIONE**

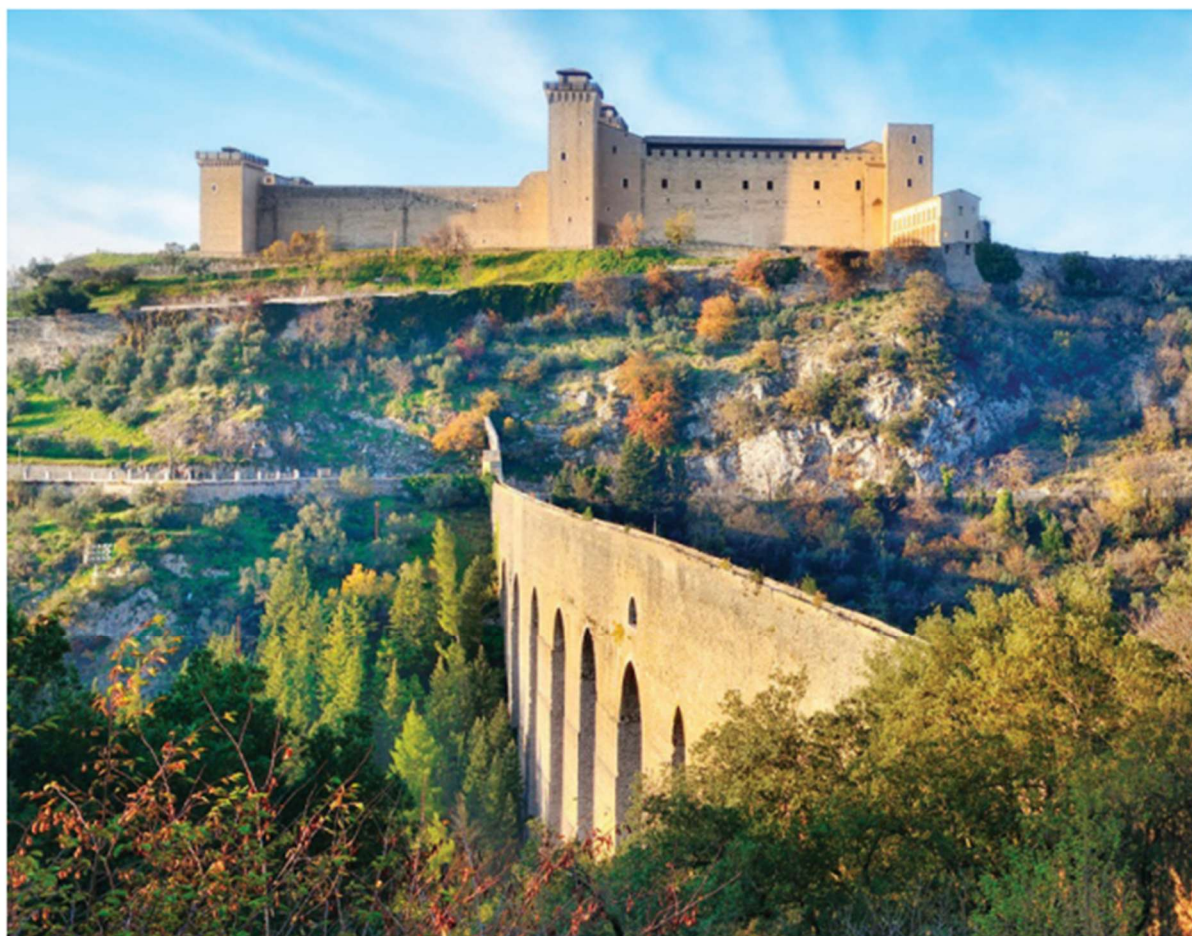
**Figura 1. Il Ponte delle Torri – Simbolo della Città di Spoleto**

Il Ponte delle Torri di Spoleto è una delle strutture più iconiche dell'Umbria, un vero e proprio capolavoro di ingegneria e architettura che affascina visitatori di tutto il mondo.

La sua costruzione, nell'attuale configurazione, risale al XIII – XIV secolo grazie al Cardinale Alborno che, sfruttando il ponte viadotto acquedottistico di origine romana, fece realizzare dall'architetto Matteo Garrapone una struttura avente un duplice scopo: collegare la Rocca Albornoiana con il Fortilizio dei Mulini e trasportare le acque delle sorgenti di Cortaccione alla città.

Il Ponte, che ha una lunghezza di circa 230 metri e un'altezza di 80 metri, è costituito da 9 pilastri collegati da arcate a sesto acuto. All'interno della struttura del ponte sono presenti due tubazioni acquedottistiche in ghisa grigia, aventi diametro pari a 200 mm: la prima, per addurre l'acqua al serbatoio di Monteluco, mentre la seconda per alimentare le utenze del centro storico, ubicate nella zona più alta della città.

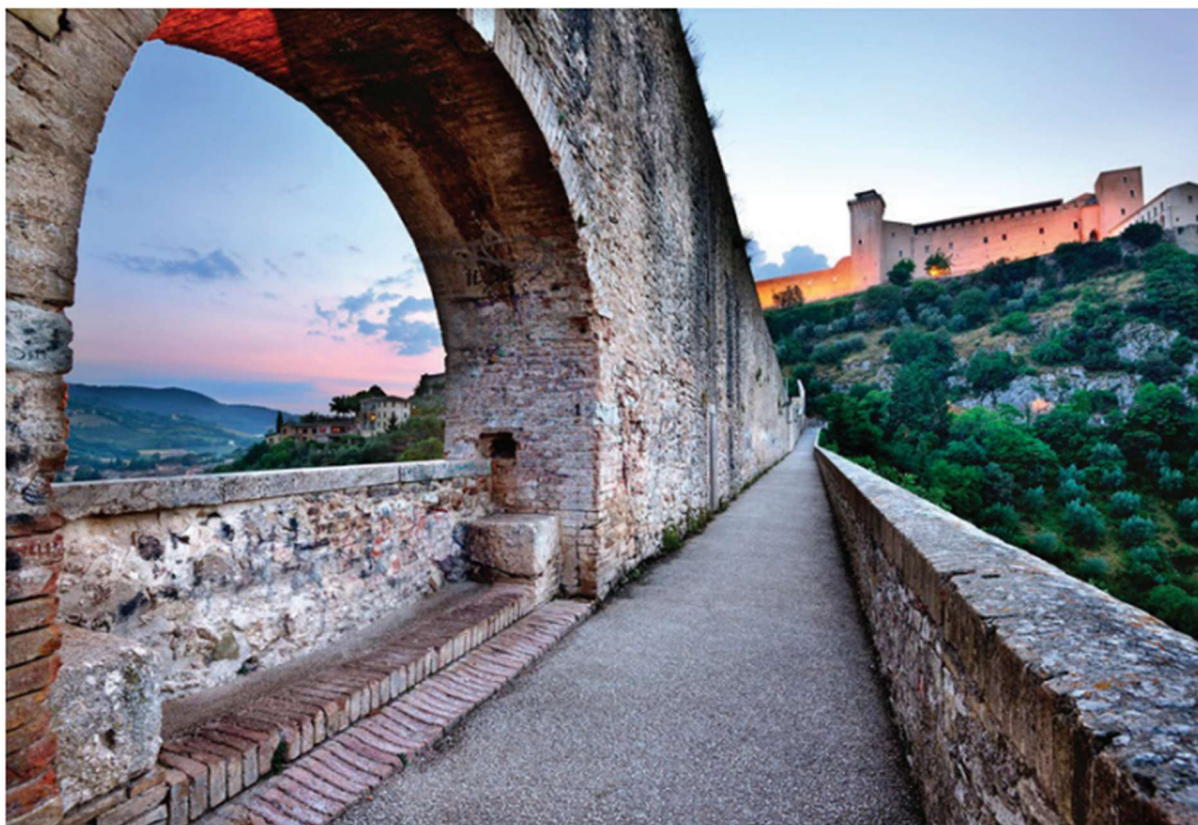
**Figura 2. Il Ponte delle Torri – La passeggiata al di sotto delle quali scorre l'acqua per il centro storico di Spoleto**

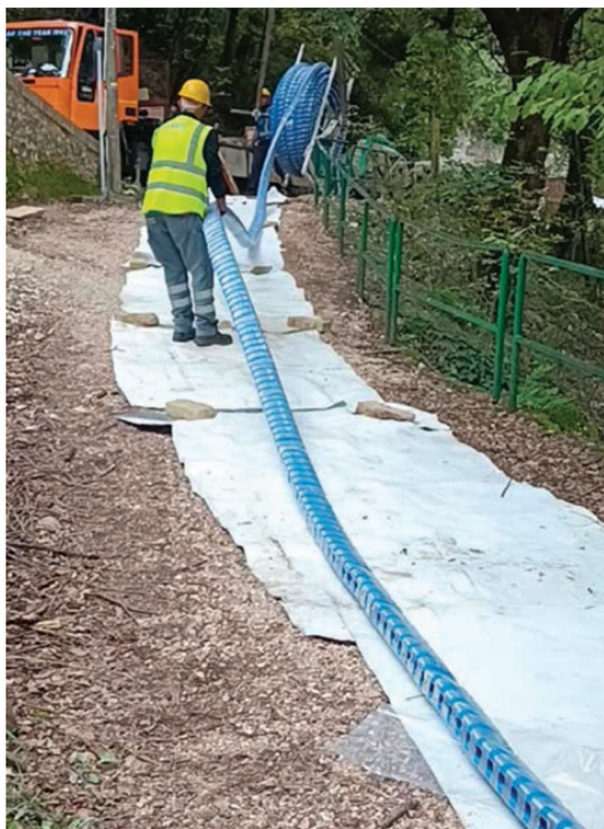
Figura 3. Il Cantiere di varo – La tubazione da inserire viene preparata nel viale trasversale al Ponte

Le attività di cantiere sono state anticipate da un'attenta fase di pianificazione operativa, in quanto la difficile accessibilità dei mezzi d'opera all'area adiacente al Ponte delle Torri, come facilmente visibile nella *Figura 3*, ha richiesto utilizzo di strumentazioni di dimensioni limitate ma in grado di consentire il varo di circa 250 metri di tubazione.

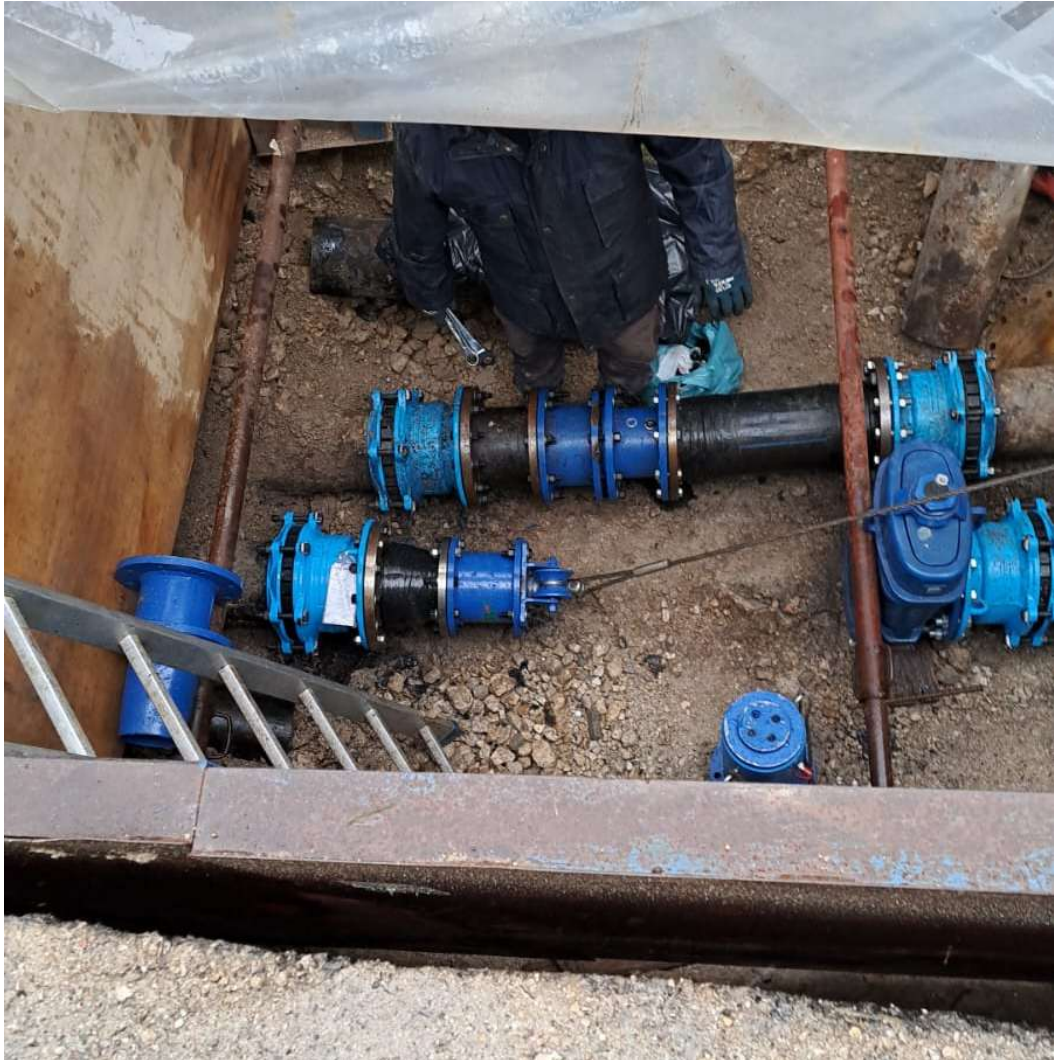
**Figura 4. Il Cantiere di tiro – La tubazione viene tirata nell'area di scavo di Colle S. Erasmo**

Dopo il taglio della tubazione si è proceduto con una video ispezione della tubazione e con la successiva pulizia con sistemi a pressione e meccanici: il tiro del tubo ASOE Pipe in Liner con argano di adeguata potenza, l'installazione di speciali e brevettate connessioni ASOE, che non necessitano di resine e colle per garantire la tenuta a pressione, il ricollegamento alle condotte principali e la messa in pressione per i dovuti test di tenuta.
