**Paper n° 28****Riabilitazione avanzata di condotte idriche: sinergia tra C.I.P.P. e Hose-lining a Capodacqua per Valle Umbra Servizi**

Ing. Arnold Cekodhima<sup>1</sup>, Ing. Giancarlo Piccirillo<sup>2</sup>, Ing. Alberto Giovannini

<sup>2</sup> Valle Umbra Servizi S.p.A. – Direttore Tecnico – Spoleto (PG), Italia

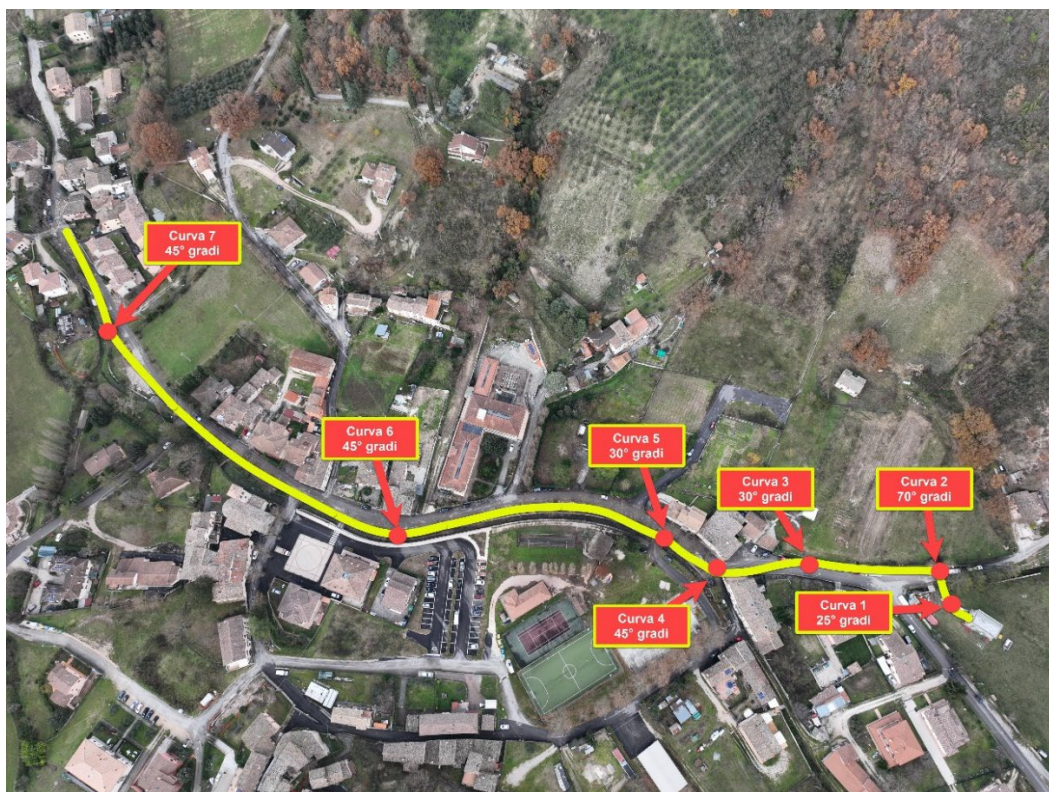
Figura 6: Linea condotte di adduzione e scarico con elencate il numero e la tipologia di curve presenti

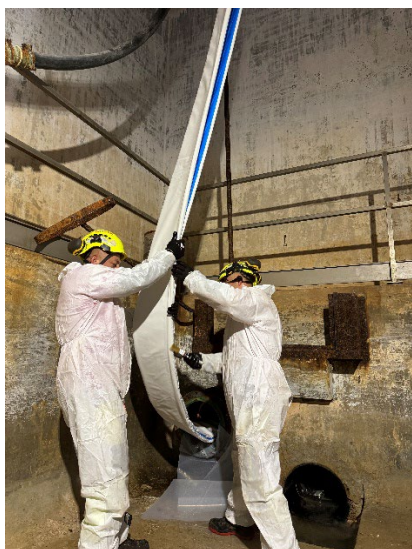
**Figura 11 - Dettaglio fase inserimento liner CIPP**

Una volta completata la fase di rimozione, si è passati alla riabilitazione strutturale mediante l'inserimento di un liner in PRFV. Il liner, pre-impregnato in stabilimento con resina fotoindurente, è stato inserito con metodo a traino all'interno della tubazione e successivamente gonfiato per aderire alla parete interna della condotta esistente. La fase di indurimento è avvenuta tramite l'irraggiamento con lampade UV, che hanno attivato la polimerizzazione della resina, trasformando il liner flessibile in un nuovo tubo strutturale interno monolitico.

Un aspetto particolarmente rilevante di questo intervento è stata la riabilitazione delle numerose curve presenti lungo il tracciato. La geometria originaria della condotta presentava diverse deviazioni planimetriche e angoli non sempre prevedibili, che solitamente pongono seri limiti tecnici all'utilizzo dei liner CIPP posati a traino (rispetto, ad esempio, ai sistemi ad inversione, più adattabili). In questo caso, grazie a un disegno di dettaglio e ad una modellazione interna accurata condotta, è stato possibile garantire la perfetta aderenza del liner anche nei tratti curvilinei, senza pieghe, torsioni o aree di delaminazione.

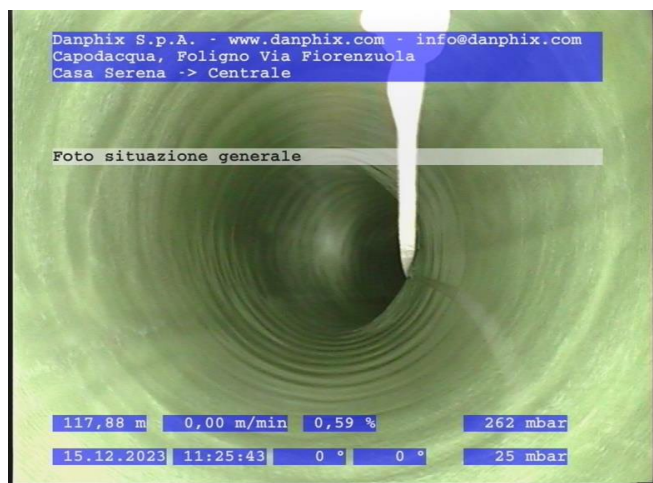
**Figura 12 – Fase polimerizzazione liner CIPP**

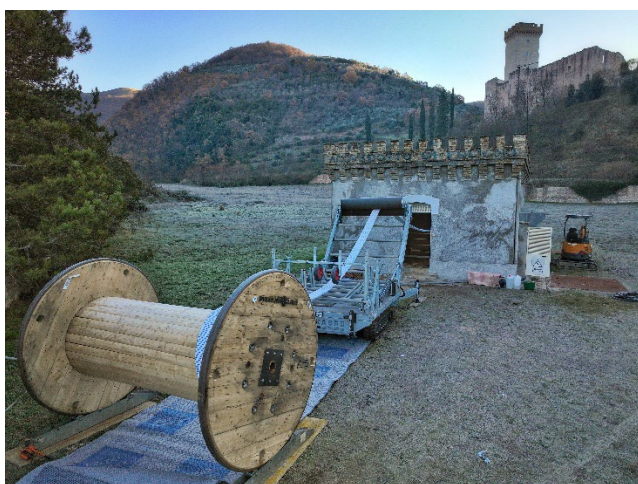
Figura 13 – Fase inserimento liner Primus Line

A valle della fase strutturale, e a seguito della validazione del comportamento meccanico tramite modello ad elementi finiti, è stata realizzata la riabilitazione finale mediante l'installazione del sistema Primus Line. Questa fase ha permesso di ottimizzare le prestazioni idrauliche della condotta, inserendo al suo interno un tubolare multistrato flessibile composto da uno strato interno in PE idoneo al contatto con acqua potabile, uno strato di rinforzo in fibra aramidica Kevlar®, e uno strato esterno protettivo.

La posa è avvenuta tramite svolgimento diretto da bobina. L'inserimento è stato eseguito con controllo continuo della velocità (massimo 15 m/min) e della forza di tiro (entro i limiti di 10 t), con registrazione automatica dei parametri tramite il "protocollo di inserimento".

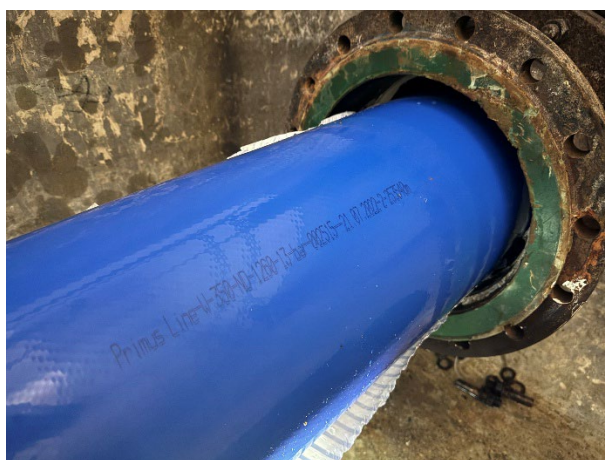
Figura 14 – Dettaglio fase gonfiaggio liner Primus Line all'interno del liner CIPP polimerizzato

Il risultato è stato un tubo interno completamente autoportante, non incollato alla parete del tubo ospite ma posato con tolleranze calcolate per consentire l'adattamento a eventuali deformazioni future della struttura originaria. Questa soluzione ha garantito un ulteriore livello di sicurezza e flessibilità operativa, oltre a consentire – in caso di necessità – un futuro upgrade tecnico della linea con pressioni di esercizio più alte.

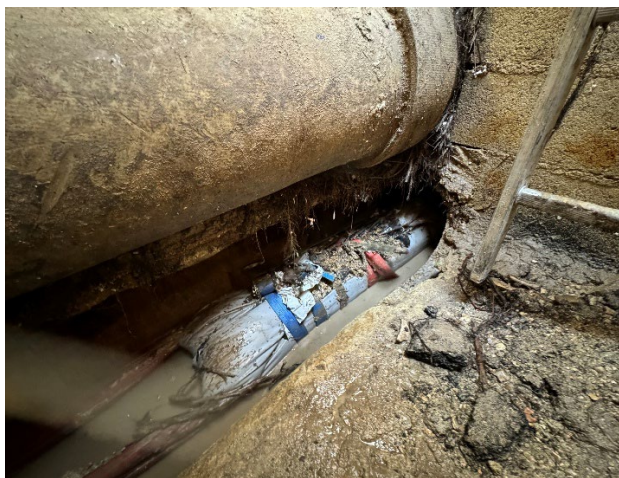
**Figura 18 – Fase di tiro liner con speciale protezione**

- **Protezione contro il dilavamento della resina:** in presenza di condizioni idrauliche particolarmente gravose, è stato necessario prevenire il fenomeno di dilavamento della resina del liner durante le fasi di polimerizzazione. In questo senso, è stato utilizzato un rivestimento esterno altamente performante applicato al liner, specificamente progettato per resistere alla penetrazione dell'acqua di falda. Particolare attenzione è stata posta in tratti dove la pressione di spinta dell'acqua di falda raggiungeva valori elevati, stimati fino a 9 metri di colonna d'acqua. Questo elevato gradiente idraulico avrebbe potuto facilmente innescare processi di lavaggio delle resine fresche, compromettendo la formazione corretta del tubo strutturale. Grazie al rivestimento protettivo adottato, è stata garantita l'integrità chimico-fisica della resina durante tutto il processo di polimerizzazione.

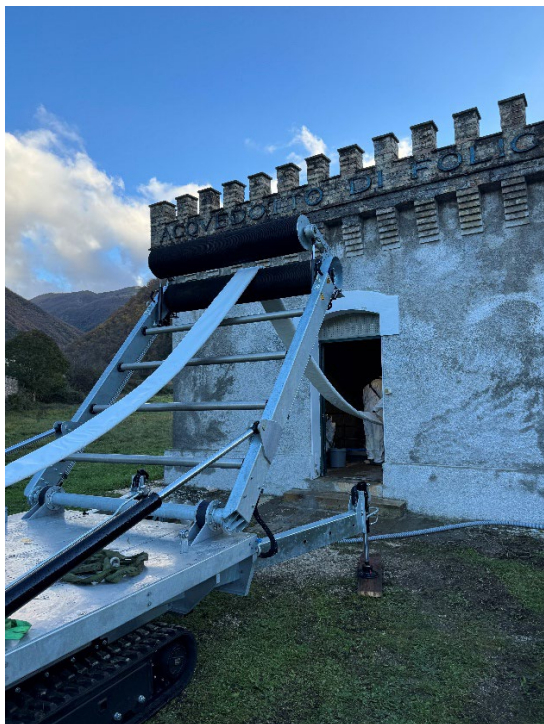
Figura 20 – Fase inserimento liner UV-CIPP

Il risanamento strutturale dell'intera condotta è stato eseguito mediante la posa di un liner CIPP (Cured-In-Place Pipe) in fibra di vetro impregnato con resina termoindurente, caratterizzato da capacità di adattamento a variazioni di sezione interna (multidiametro). Il liner è stato posato con tecnologia a traino, gonfiato mediante aria compressa e successivamente polimerizzato con l'ausilio di lampade UV.

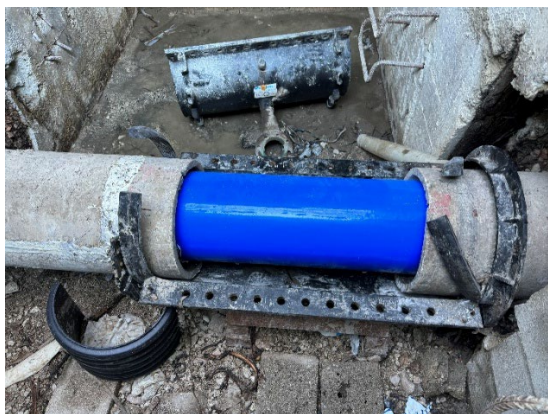
Figura 22 – Liner Primus Line in cameretta passante

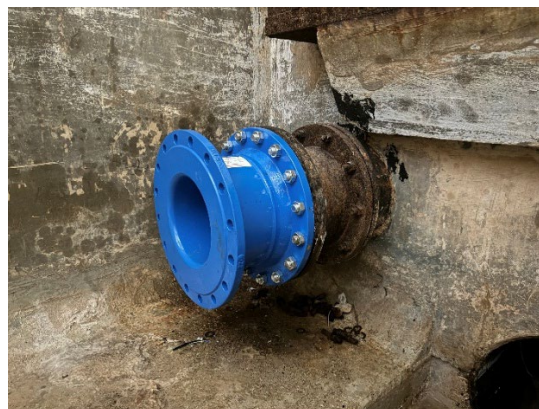
Figura 23 – Connettore di estremità Primus Line ad installazione completata
