**ANALISI DEI RISCHI AMBIENTALI E STRUTTURALI DELLE
RETI FOGNARIE DELLA PROVINCIA DI MONZA E BRIANZA
PROGETTO CO.C.I.T.O.**

Ing. Ferdinando Marigo
Ing. Ambra Banfi
Ufficio gestione Territorio, Brianzacque S.r.l.

Parco Esposizioni Novegro - 11 giugno 2025

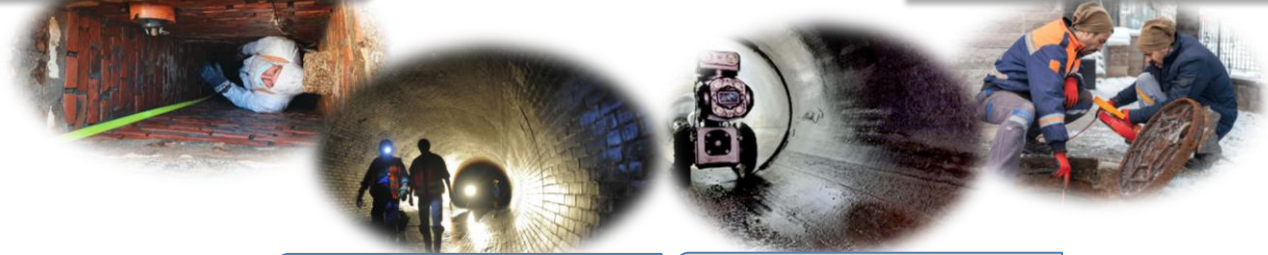
- Metodi di esecuzione delle videoispezioni

DIRETTA CONDOTTA

INTERNA

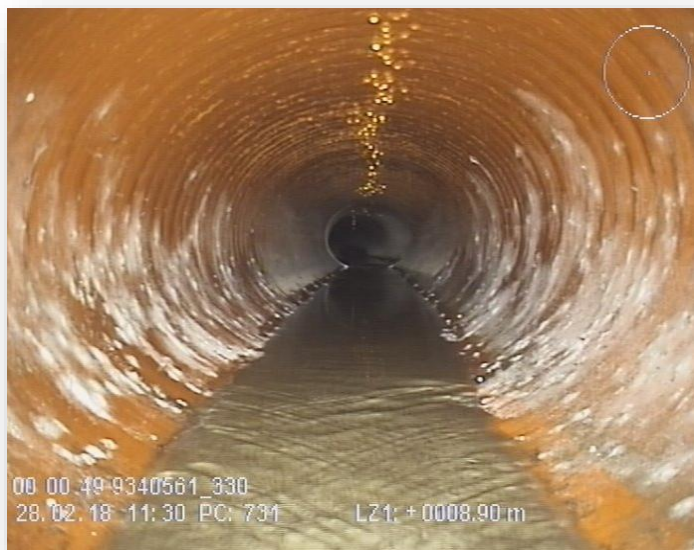
*Deformazione
Verticale
Riduzione della sezione 10%
Difetto continuo da 8,90m a 46,30m*

Distanza	Code	CD	Caratterizzazione		Quantificazione	
			B	C	D	E
8,90	BAA	A1	A		10%	
46,30	BAA	B1	A		10%

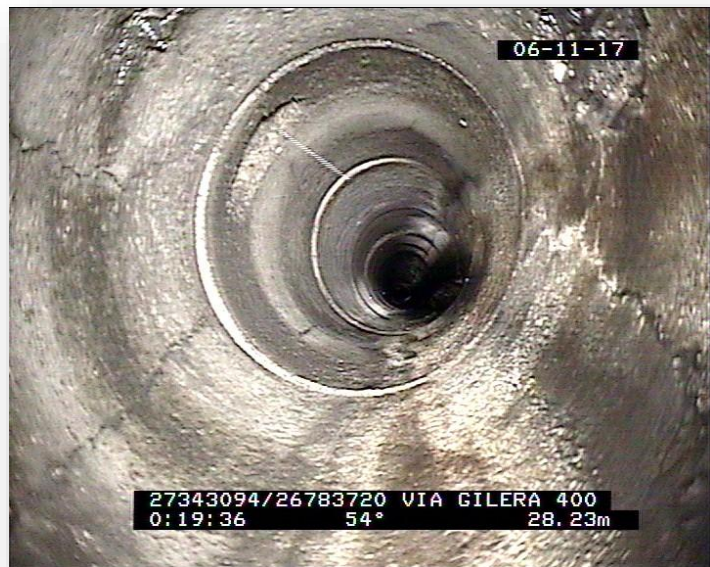
*Fessura
Rottura della parete
Complessa
Posizionata a ore 11*

*Fessura
Rottura della parete
Complessa
Posizionata a ore 5*

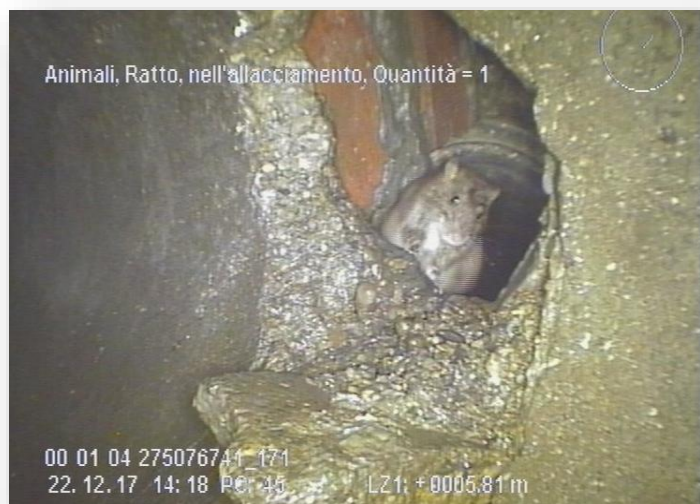
Presenza di parassiti
Ratto
In una connessione
Quantità: 1

Distanza	Code	CD	Caratterizzazione		Quantificazione		Localizzazione oraria	
I	A	J	B	C	D	E	G	H
5,81	BBH		A	B	1

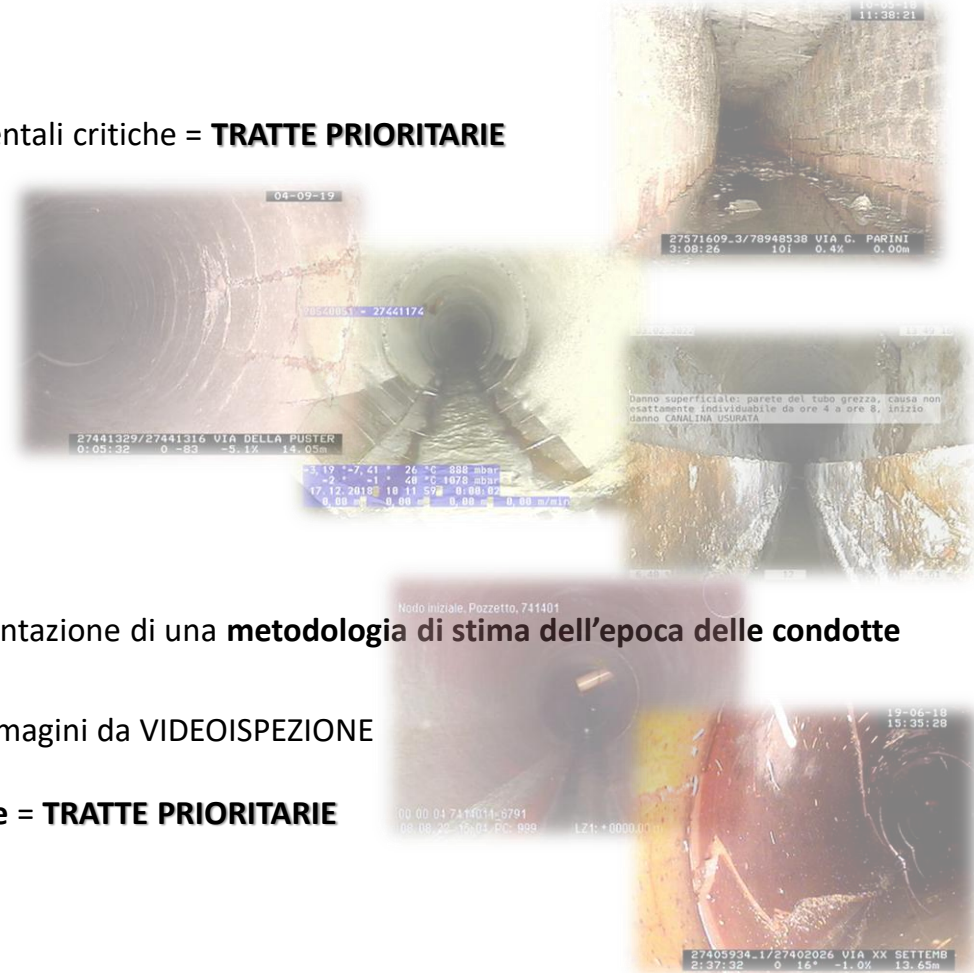
Programmazione del monitoraggio

Le condotte che non richiedono interventi immediati vengono sottoposte a monitoraggio, con tempi variabili da 12 mesi a 10 anni a seconda del grado di rischio.

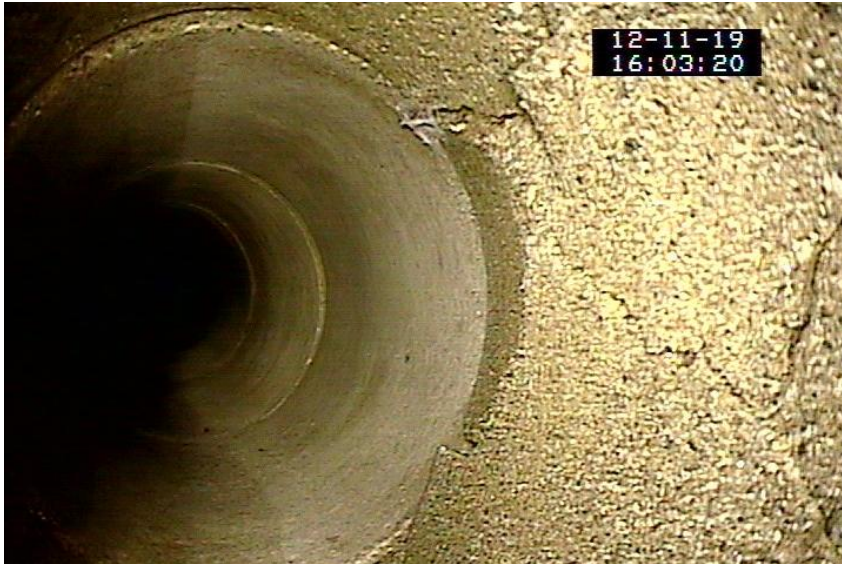
Data 19.11.2021
Videoispezione controflusso
Difetto registrato BAB B C (crepa complessa)

PUNTEGGIO STRUTTURALE DEL DIFETTO : 40
GRADO DI RISCHIO DELLA CONDOTTA : R3 – Medio

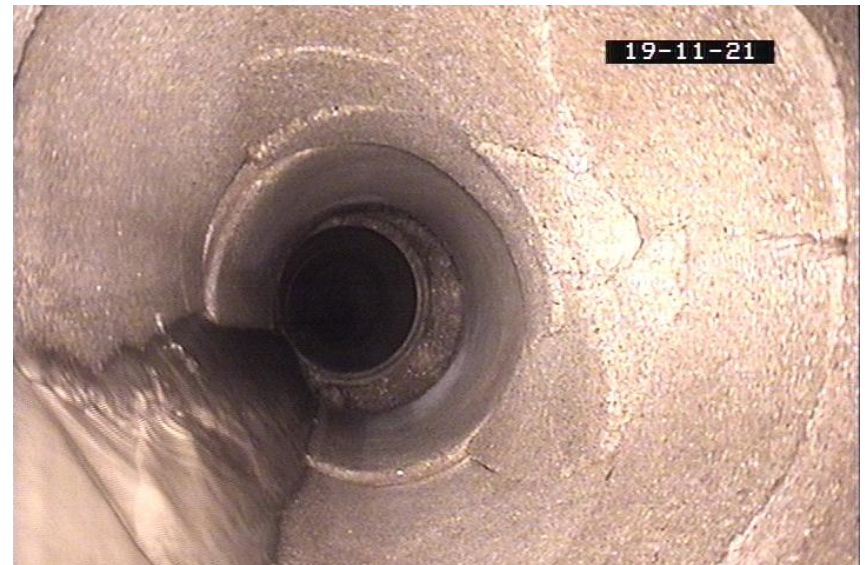
Data 12.11.2019
Videoispezione in flusso
Difetto registrato BAC A (Rottura senza parti mancanti)

PUNTEGGIO STRUTTURALE DEL DIFETTO : 80
GRADO DI RISCHIO DELLA CONDOTTA : R5 – Alto
